Servizio di censimento e monitoraggio di manufatti
contenenti amianto e fibre artificiali vetrose negli
immobili del Comune di Milano e servizi accessori
App. n. 80/2019

Rev. n. 00 Data emissione 26/07/2022

**RELAZIONE CENSIMENTO AMIANTO E
VALUTAZIONE DEL RISCHIO
DEI MATERIALI CONTENENTI AMIANTO E/O DI FIBRE
ARTIFICIALI VETROSE**

VIA LUIGI GALVANI, 7-9 - MILANO
SCUOLA DELL'INFANZIA E PRIMARIA – n. prog. 884

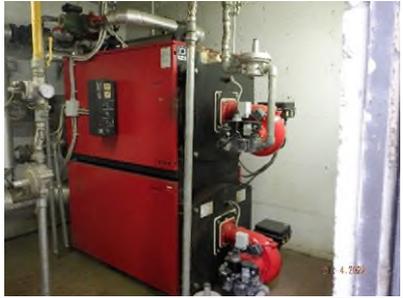
Corpo caldaie	Coibente FAV Campione: Galvani7-9/2022/FAV05	<i>FAV pericolose</i>

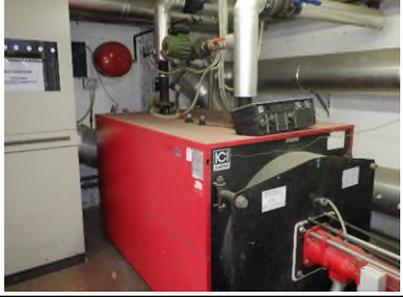
Corpo caldaia	Coibente FAV Campione: Galvani7-9/2022/FAV06	<i>FAV pericolose</i>

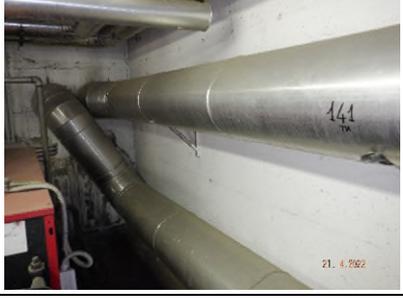
Centrale termica	Tubazioni rivestite lamierino <i>(Evacuazione fumi caldaie)</i>	Coibente FAV Campione: Galvani7-9/2022/FAV07	<i>FAV pericolose</i>

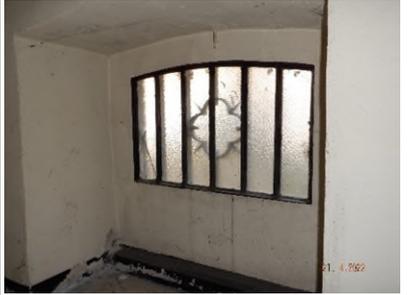
Vano scale lato infanzia	Infisso	Stucco Campione: Galvani7-9/MCA9	<i>Presenza di amianto</i>

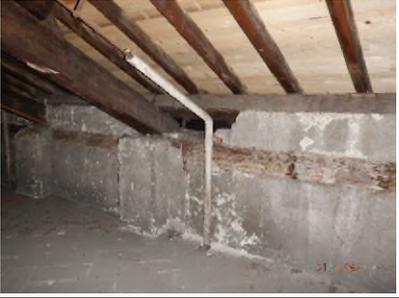
Coibente sughero		
		Canale <i>(Esalazioni)</i>	Fibrocemento Campione: Galvani7-9/2022/MCA08	<i>Presenza di amianto</i>

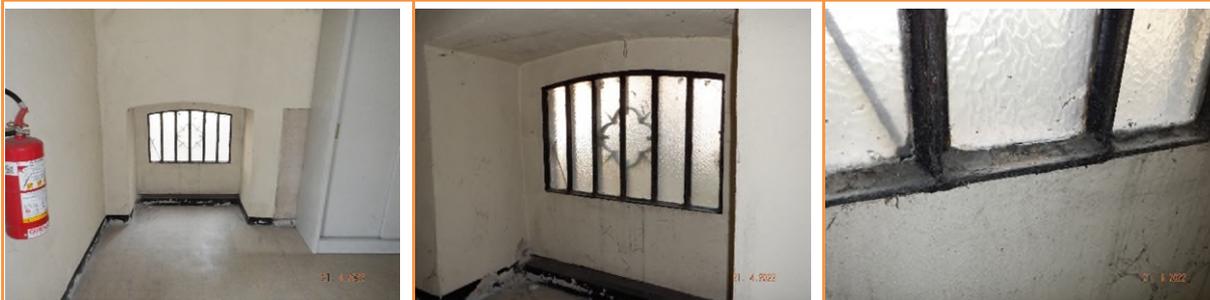
Tabella 3.1

Area: **PIANO TERRA - VANO SCALE LATO INFANZIA**

Installazione: **INFISSO**

MCA: **STUCCO**

<i>Tipo di materiale</i>	Stucchi
<i>Estensione</i>	N. 1 (0,5 kg)
<i>Friabilità</i>	Non friabile
<i>Rivestimenti o trattamenti superficiali</i>	Nessuno
<i>Condizioni del materiale</i>	Il materiale appare nel complesso integro
<i>Area danneggiata</i>	<10%
<i>Accessibilità</i>	Altezza dal pavimento inferiore a 2 m
<i>Cause presumibili del deterioramento o di un potenziale futuro danneggiamento:</i>	Manutenzioni incontrollate, danni accidentali
<i>Potenziali fattori di dispersione delle fibre e di esposizione degli occupanti</i>	Manutenzioni incontrollate, danni accidentali
<i>Figure potenzialmente esposte</i>	Manutentori, occupanti

<i>Definizione secondo DM 6/9/1994</i>	2b - Materiale integro suscettibile di danneggiamento
<i>Indice VERSAR</i>	4 - Riparazione Le aree danneggiate dovrebbero essere sistemate con interventi limitati di confinamento o incapsulamento.

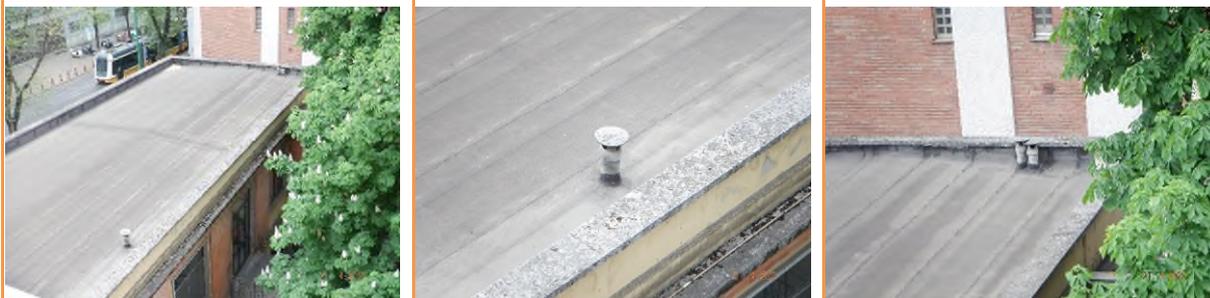
Tabella 3.2

Area: **TETTO PIANO - REFETTORIO**

Installazione: **COMIGNOLI**

MCA: **FIBROCEMENTO**

<i>Tipo di materiale</i>	Cemento-amianto
<i>Estensione</i>	2 m
<i>Friabilità</i>	Non friabile
<i>Rivestimenti o trattamenti superficiali</i>	Nessuno
<i>Condizioni del materiale</i>	Il materiale appare nel complesso integro
<i>Area danneggiata</i>	<10%
<i>Accessibilità</i>	Altezza dal piano strada superiore a 2 m, copertura non dotata di accessi appositamente predisposti
<i>Cause presumibili del deterioramento o di un potenziale futuro danneggiamento:</i>	Manutenzioni incontrollate, agenti atmosferici
<i>Potenziali fattori di dispersione delle fibre e di esposizione degli occupanti</i>	Manutenzioni incontrollate, agenti atmosferici
<i>Figure potenzialmente esposte</i>	Manutentori

2b - Materiale integro suscettibile di danneggiamento

4 - Riparazione

Le aree danneggiate dovrebbero essere sistemate con interventi limitati di confinamento o incapsulamento.

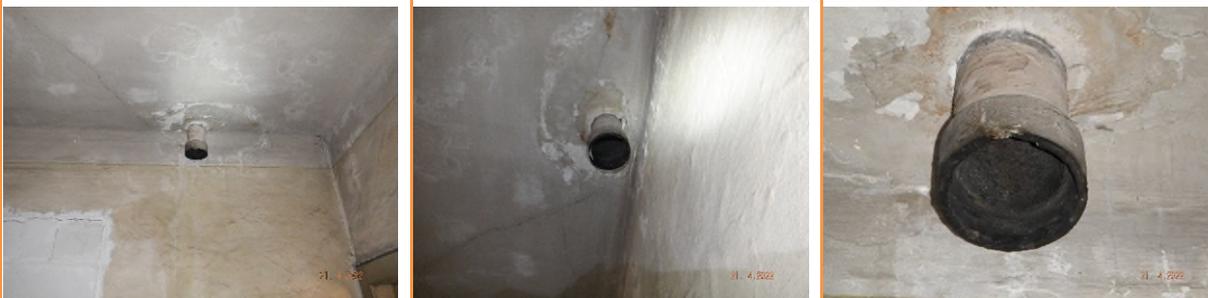
Tabella 3.3

Area: **SOTTOTETTO**

Installazione: **CANALE**

MCA: **FIBROCEMENTO**

<i>Tipo di materiale</i>	Cemento-amianto
<i>Estensione</i>	1 m
<i>Friabilità</i>	Non friabile
<i>Rivestimenti o trattamenti superficiali</i>	Nessuno
<i>Condizioni del materiale</i>	Il materiale appare nel complesso integro
<i>Area danneggiata</i>	<10%
<i>Accessibilità</i>	Altezza dal pavimento superiore a 2 m, locale accessibile ai tecnici manutentori
<i>Cause presumibili del deterioramento o di un potenziale futuro danneggiamento:</i>	Manutenzioni incontrollate
<i>Potenziali fattori di dispersione delle fibre e di esposizione degli occupanti</i>	Manutenzioni incontrollate
<i>Figure potenzialmente esposte</i>	Manutentori

2b - Materiale integro suscettibile di danneggiamento

5 – Monitoraggio periodico

Controllo periodico delle aree al fine di assicurare che non si verifichino danni ulteriori

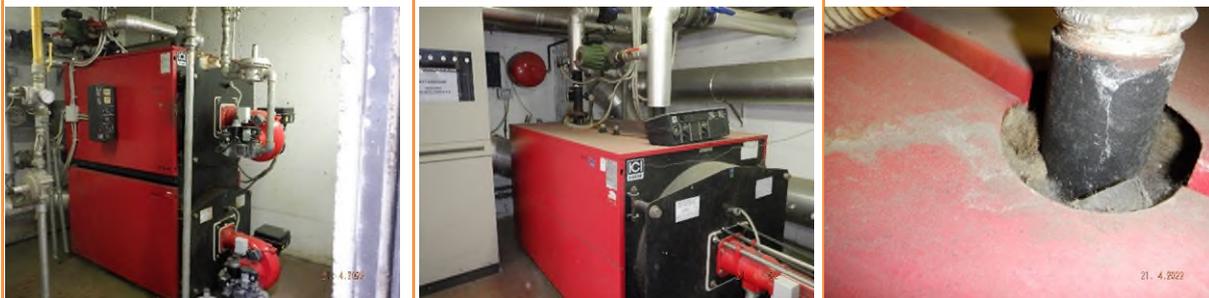
Tabella 3.4

Area: **CENTRALE TERMICA**

Installazione: **CALDAIE**

FAV: **COIBENTE**

Tipo di materiale	Lane minerali
Estensione	20 mq
Friabilità	Friabile
Rivestimenti o trattamenti superficiali	Coibente protetto dal corpo caldaie
Condizioni del materiale	Nel complesso integro
Area danneggiata	<10%
Accessibilità	Locale accessibile ai tecnici manutentori
Cause presumibili del deterioramento o di un potenziale futuro danneggiamento:	Manutenzioni incontrollate
Potenziali fattori di dispersione delle fibre e di esposizione degli occupanti	Manutenzioni incontrollate
Figure potenzialmente esposte	Manutentori

Definizione secondo linee guida 25/3/2015 e 12/11/2016	<p>Lane minerali H351 (DLGS-2ES < 6 µm - contenuto ox >18%) Cancerogeno di categoria 2 - Sospettato di provocare il cancro per inalazione</p>
--	---

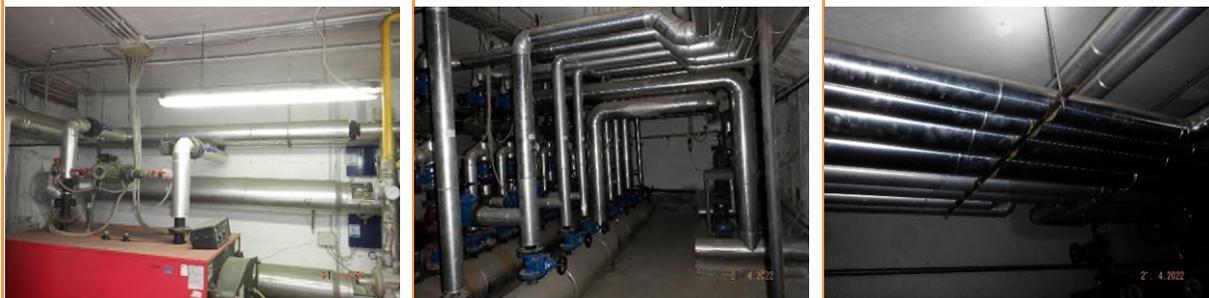
FAV: **COIBENTE**

Tipo di materiale	Lane minerali
Estensione	150 m
Friabilità	Friabile
Rivestimenti o trattamenti superficiali	Rivestimento in lamierino
Condizioni del materiale	Nel complesso integro
Area danneggiata	<10%
Accessibilità	Locale accessibile ai tecnici manutentori
Cause presumibili del deterioramento o di un potenziale futuro danneggiamento:	Manutenzioni incontrollate
Potenziali fattori di dispersione delle fibre e di esposizione degli occupanti	Manutenzioni incontrollate
Figure potenzialmente esposte	Manutentori

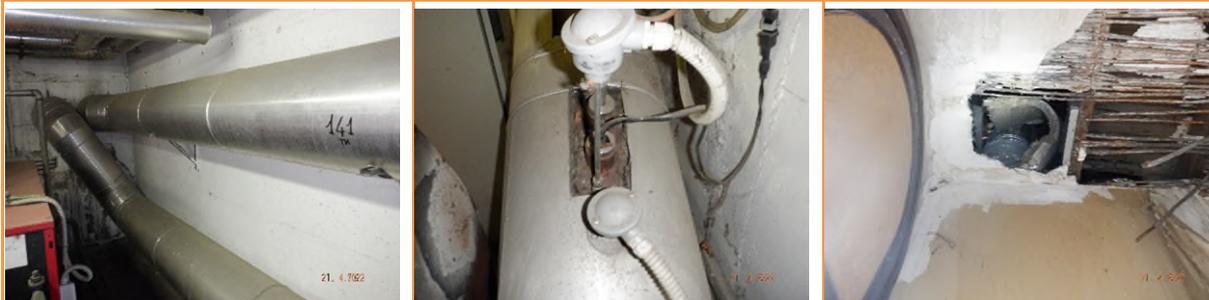
FAV: **COIBENTE**

Tipo di materiale	Lane minerali
Estensione	30 m
Friabilità	Friabile
Rivestimenti o trattamenti superficiali	Rivestimento in lamierino
Condizioni del materiale	Nel complesso integro
Area danneggiata	<10%
Accessibilità	Locali accessibile ai tecnici manutentori, sezione verticale delle tubazioni confinate all'interno del cavedio
Cause presumibili del deterioramento o di un potenziale futuro danneggiamento:	Manutenzioni incontrollate
Potenziali fattori di dispersione delle fibre e di esposizione degli occupanti	Manutenzioni incontrollate
Figure potenzialmente esposte	Manutentori

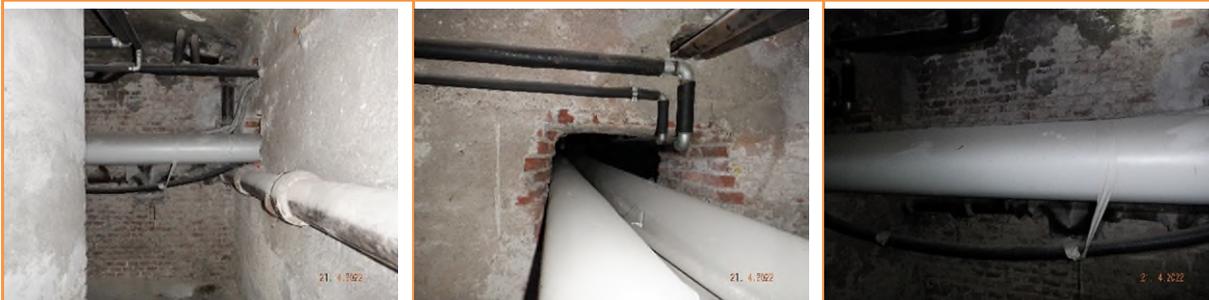
FAV: **COIBENTE**

Tipo di materiale	Lane minerali
Estensione	30 m
Friabilità	Friabile
Rivestimenti o trattamenti superficiali	Rivestimento in film plastico
Condizioni del materiale	Mediamente integro
Area danneggiata	<10%
Accessibilità	Altezza dal pavimento inferiore a 2 m
Cause presumibili del deterioramento o di un potenziale futuro danneggiamento:	Manutenzioni incontrollate
Potenziali fattori di dispersione delle fibre e di esposizione degli occupanti	Manutenzioni incontrollate
Figure potenzialmente esposte	Manutentori

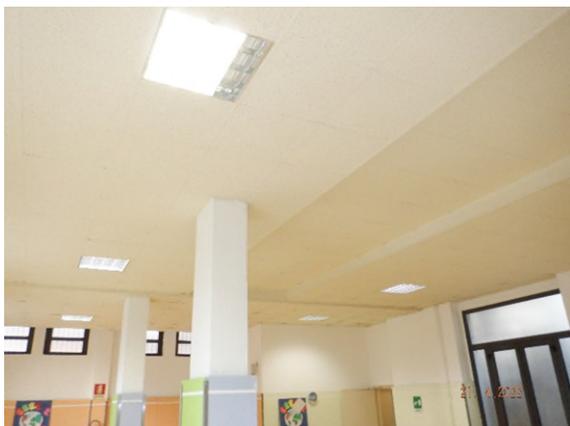
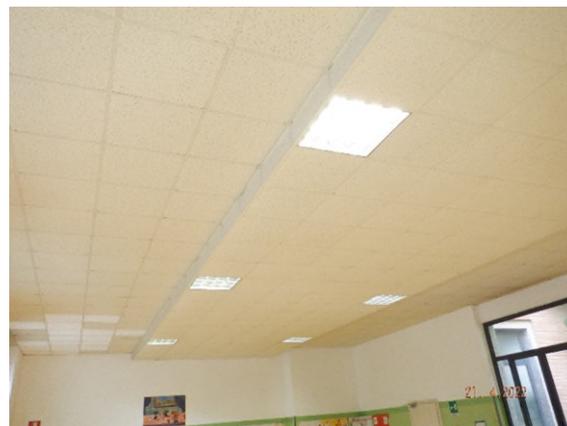
FAV: **PANNELLI**

<i>Tipo di materiale</i>	Lane minerali
<i>Estensione</i>	450 mq
<i>Friabilità</i>	Friabile
<i>Rivestimenti o trattamenti superficiali</i>	Nessuno
<i>Condizioni del materiale</i>	Nel complesso integro
<i>Area danneggiata</i>	<10%
<i>Accessibilità</i>	Altezza dal pavimento superiore a 2 m
<i>Cause presumibili del deterioramento o di un potenziale futuro danneggiamento:</i>	Manutenzioni incontrollate
<i>Potenziali fattori di dispersione delle fibre e di esposizione degli occupanti</i>	Manutenzioni incontrollate
<i>Figure potenzialmente esposte</i>	Manutentori

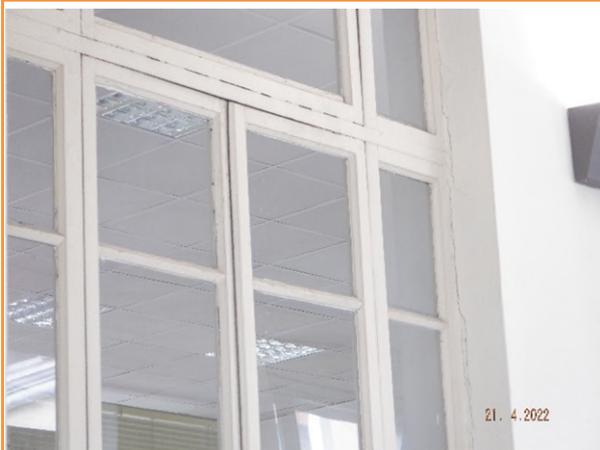
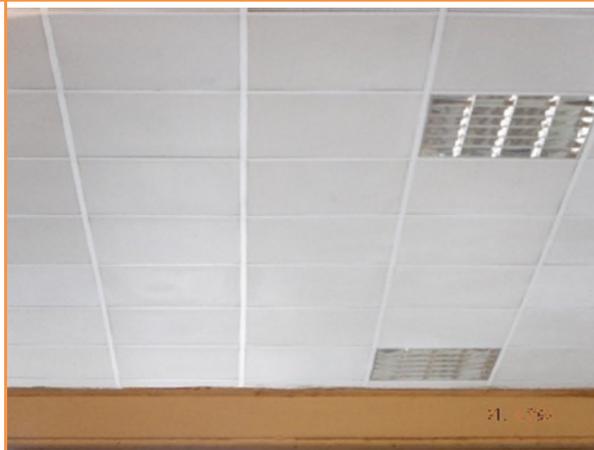
FAV: **MATERASSINI**

<i>Tipo di materiale</i>	Lane minerali
<i>Estensione</i>	150 mq
<i>Friabilità</i>	Friabile
<i>Rivestimenti o trattamenti superficiali</i>	Materassini confinati al di sopra dei controsoffitti
<i>Condizioni del materiale</i>	Integro
<i>Area danneggiata</i>	<10%
<i>Accessibilità</i>	Altezza dal pavimento superiore a 2 m, materiale confinato al di sopra dei controsoffitti
<i>Cause presumibili del deterioramento o di un potenziale futuro danneggiamento:</i>	Manutenzioni incontrollate
<i>Potenziati fattori di dispersione delle fibre e di esposizione degli occupanti</i>	Manutenzioni incontrollate
<i>Figure potenzialmente esposte</i>	Manutentori

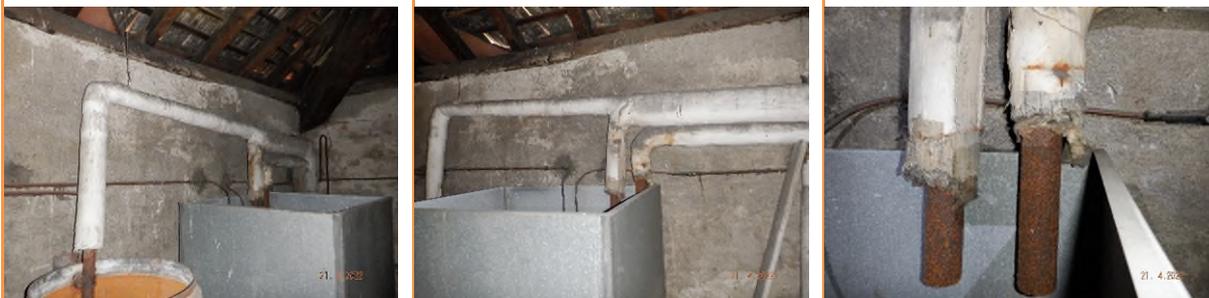
FAV: **COIBENTE**

<i>Tipo di materiale</i>	Lane minerali
<i>Estensione</i>	3 m
<i>Friabilità</i>	Friabile
<i>Rivestimenti o trattamenti superficiali</i>	Rivestimento in crosta cementizia
<i>Condizioni del materiale</i>	Il materiale appare danneggiato in pochi punti
<i>Area danneggiata</i>	<10%
<i>Accessibilità</i>	Altezza dal pavimento inferiore a 2 m, locale accessibile ai tecnici manutentori
<i>Cause presumibili del deterioramento o di un potenziale futuro danneggiamento:</i>	Manutenzioni incontrollate
<i>Potenziali fattori di dispersione delle fibre e di esposizione degli occupanti</i>	Manutenzioni incontrollate
<i>Figure potenzialmente esposte</i>	Manutentori

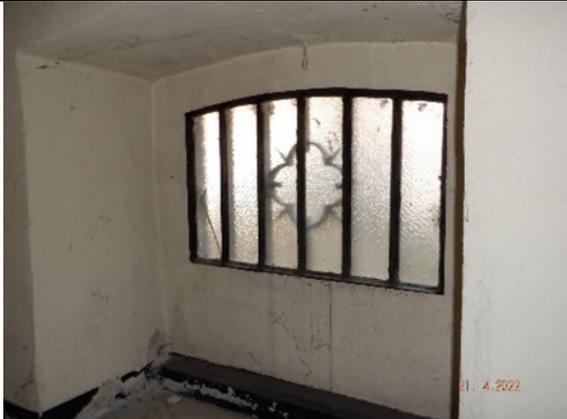
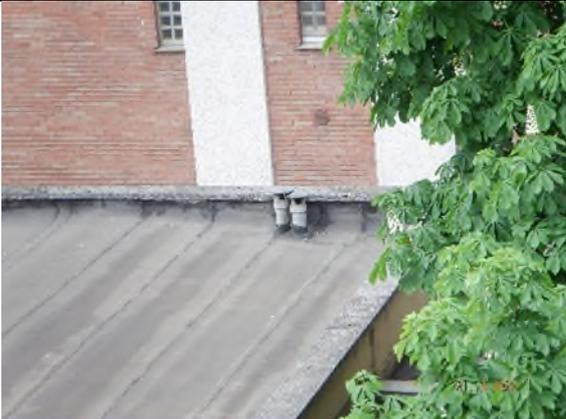
Al piano terra sul vano scale del lato infanzia lo stucco della finestra bassa contiene amianto	Sul tetto piano del refettorio i comignoli in fibrocemento contengono amianto

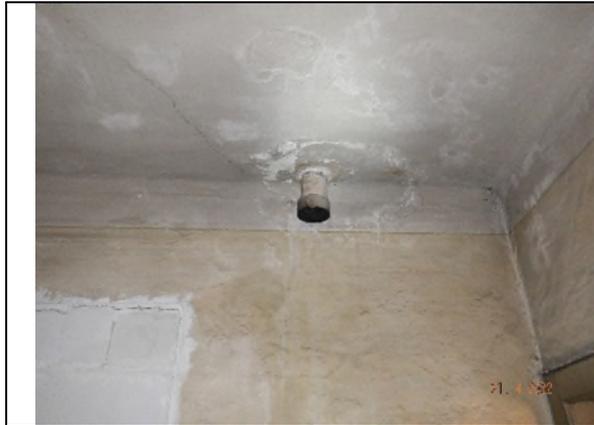
Nel sottotetto il canale in fibrocemento contiene amianto
