Servizio di censimento e monitoraggio di manufatti contenenti amianto e fibre artificiali vetrose negli immobili del Comune di Milano e servizi accessori  
App. n. 80/2019

## RELAZIONE CENSIMENTO AMIANTO E VALUTAZIONE DEL RISCHIO DEI MATERIALI CONTENENTI AMIANTO E/O DI FIBRE ARTIFICIALI VETROSE

**VIA FELICE CASATI 6/ VIA ALESSANDRO TADINO 12,  
MILANO**

SCUOLA PRIMARIA – n. prog. 507 (civ. Casati 6)  
NIDO D'INFANZIA – n. prog. 1831 (civ. Tadino 12)

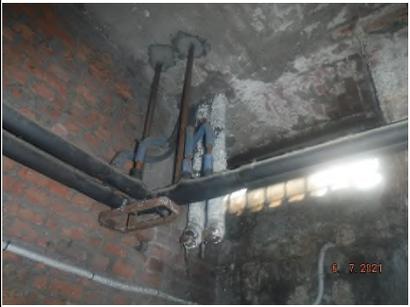
Piano	Area/locale	Installazione indagata	Materiale rilevato / Rif. campione	Esito	Riferimento fotografico
Piano interrato	Cantine lato via Tadino	Tubazioni rivestite cemento	Crosta cementizia Analogo campione Casati6/MCA02	<i>Presenza di amianto</i>

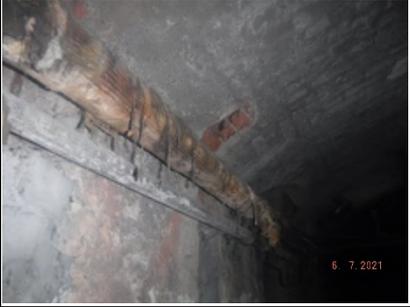
Corridoio cantine lato via Tadino	Tubazioni rivestite cemento	Crosta cementizia Campione: Casati6/MCA/FAV01	<i>Assenza di amianto</i>

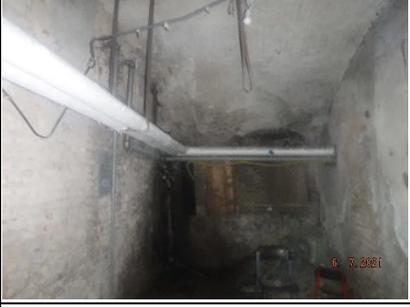
Coibente FAV Campione: Casati6/MCA/FAV01	<i>FAV pericolose</i>	
	Cantine lato via Casati	Tubazioni rivestite cemento	Crosta cementizia Campione: Casati6/MCA02	<i>Presenza di amianto</i>

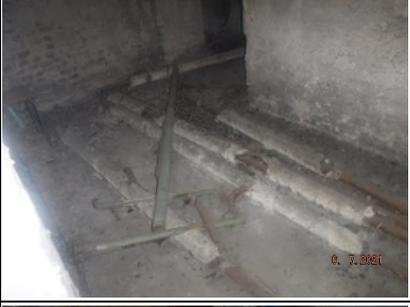
Cantine lato corso Buenos Aires	Rifiuti <i>(Tubazioni)</i>	Crosta cementizia Analogo campione Casati6/MCA02	<i>Presenza di amianto</i>

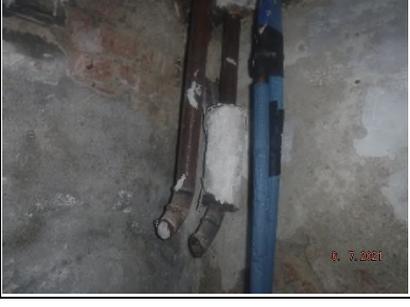
Scala accesso cantine	Tubazioni rivestite cemento	Crosta cementizia Analogo campione Casati6/MCA02	<i>Presenza di amianto</i>

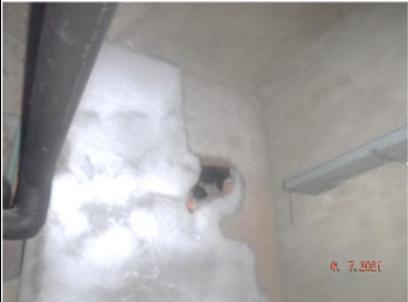
Piani da int. a copertura	Cavedio canna fumaria	Tubazioni <i>(Canale fumi)</i>	Coibente FAV  Campione: Casati6/FAV01	<i>FAV pericolose</i>

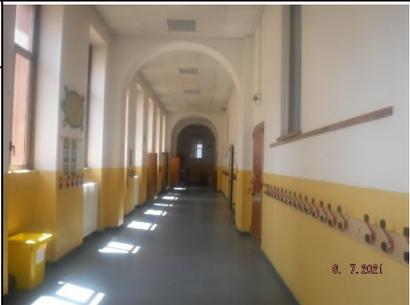
P. da rialz. a 2° sc. primaria	Aule Corridoi	Pavimentazioni	PVC	Assenza di amianto

Collante Campioni: Casati6/2021/MCA02 Casati6/MCA03-05-06 CM16-CM 17 R.d.P. CSG Palladio n°16CA18075 – 16CA18076	Presenza di amianto (*)

(\*) La presenza di amianto è stata rilevata solo su uno dei campioni indicati, come da certificati di laboratorio riportati in allegato 1 nella presente relazione e in quella dell'anno 2017. Tuttavia, la presenza di amianto nelle colle dei pavimenti è documentata in altri punti dalla relazione del 2016, e da allora non si ha notizia di bonifiche che abbiano riguardato i pavimenti della scuola, eccezion fatta per quelle dell'abitazione del custode. Per cautela dunque si considera presente amianto in tracce nel collante di tutte le pavimentazioni viniliche. In caso di opere di manutenzione straordinaria sulle pavimentazioni potrebbero essere necessari ulteriori approfondimenti sulle aree interessate.

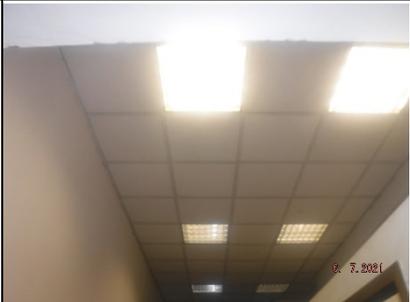
Bagni	Controsoffitti	Pannelli FAV Campioni: Casati6/FAV03	<i>FAV pericolose</i>

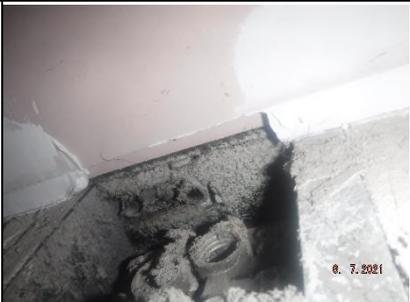
Tutti i locali eccetto abitazione custode	Pareti e plafoni	Applicazioni floccate <i>(Colore grigio, sopra controsoffitti)</i> Analogo campione Tadino12/2021/MCA03	<i>Presenza di amianto</i>

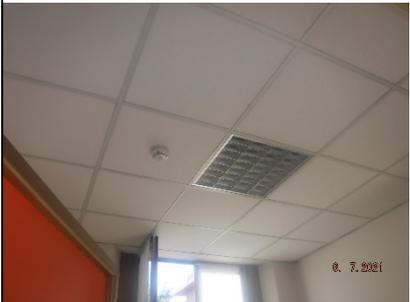
Uffici				
	Corridoi				
	Rigoverno				
	Bagni	Controsoffitti	Pannelli FAV Campioni: Tadino12/FAV01	<i>FAV pericolose</i>

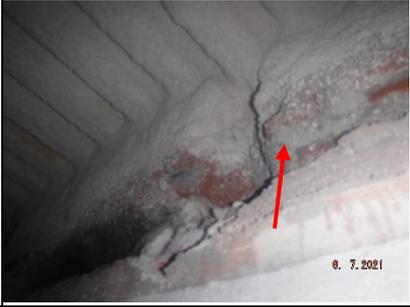
Pareti e plafoni	Applicazioni floccate <i>(Colore grigio, sopra controsoffitti)</i>  Campione: Tadino12/2021/MCA03	Presenza di amianto

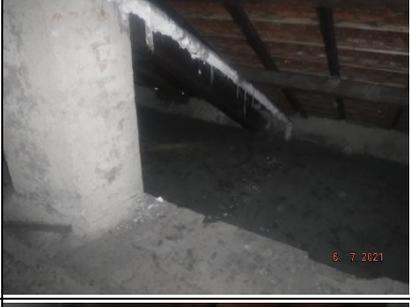
Coperture	Sottotetto	Tubazioni rivestite cemento	Crosta cementizia  Analogo campione Casati6/MCA02	Presenza di amianto

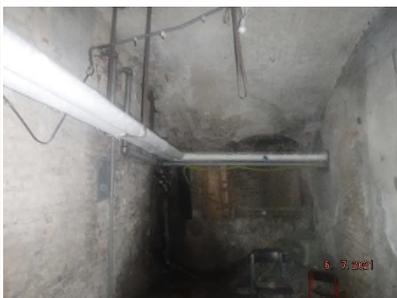
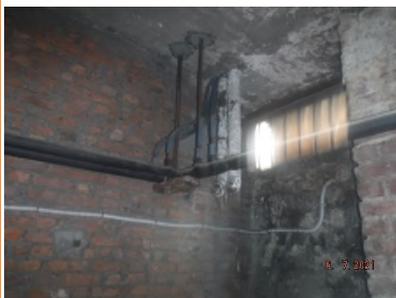
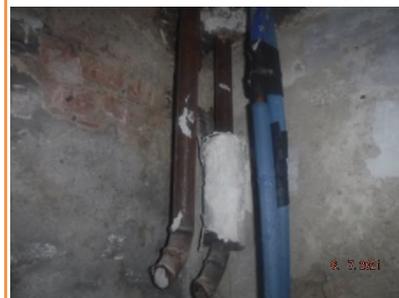
Tabella 3.1

<i>Tipo di materiale</i>	Cemento-amianto
<i>Estensione</i>	70 m (2 linee, diametro 15 cm)
<i>Friabilità</i>	Friabile
<i>Rivestimenti o trattamenti superficiali</i>	Nessuno
<i>Condizioni del materiale</i>	Il rivestimento appare nel complesso integro
<i>Area danneggiata</i>	<10%
<i>Accessibilità</i>	Altezza dal pavimento superiore a 2 m; altezza massima 3 m
<i>Cause presumibili del deterioramento o di un potenziale futuro danneggiamento:</i>	Urti accidentali, manutenzioni incontrollate
<i>Potenziali fattori di dispersione delle fibre e di esposizione degli occupanti</i>	Urti accidentali, manutenzioni incontrollate
<i>Figure potenzialmente esposte</i>	Personale lavorante, manutentori

Area interessata	Passività	Installazione	Manufatto	Stima Quantità	Valutazione del rischio				Interventi di legge e/o consigliati
					DM 6/9/94	VERSAR	ID	FAV	
Cantine	AMIANTO	Tubazioni	Crosta cementizia	70 m	2c Materiale danneggiato	VERSAR 3	---	---	Controllo periodico ANNUALE Rimozione alla prima occasione di riqualificazione delle aree interessate
Cantine lato corso Buenos Aires	AMIANTO	Rifiuti	Crosta cementizia	15 m	---	---	---	---	RIFIUTO Smaltimento ai sensi delle leggi vigenti (D.lgs 152/2006)
Piani da rialzato a secondo scuola primaria – Aule e corridoi	AMIANTO	Pavimentazioni	Collante	4.500 mq	2a Materiale integro non suscettibile di danneggiamento	VERSAR 5	---	---	Controllo periodico ANNUALE
Piani da rialzato a secondo – Tutti i locali eccetto abitazione custode	AMIANTO	Plafoni/Solai	Applicazioni floccate	6.000 mq	2b Materiale integro suscettibile di danneggiamento	VERSAR 2	---	---	Controllo periodico SEMESTRALE Rimozione quanto prima possibile

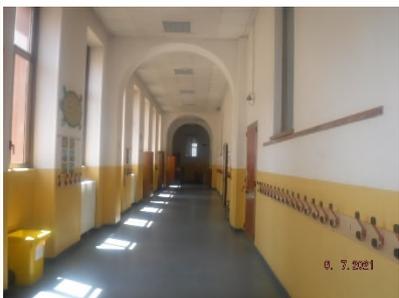
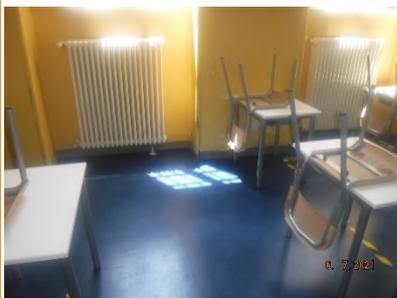
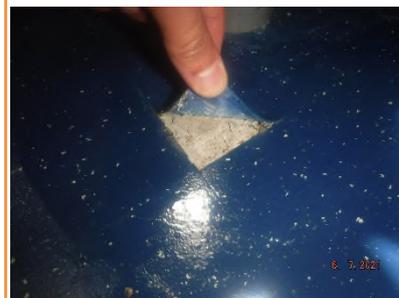
MCA: **COLLANTE**

<i>Tipo di materiale</i>	Bitume
<i>Estensione</i>	4.500 mq
<i>Friabilità</i>	Non friabile
<i>Rivestimenti o trattamenti superficiali</i>	Rivestito da PVC e coperto da livellina
<i>Condizioni del materiale</i>	Il collante è presumibilmente integro sotto il PVC e la livellina
<i>Area danneggiata</i>	<10%
<i>Accessibilità</i>	Il materiale è confinato al di sotto delle piastrelle e della livellina
<i>Cause presumibili del deterioramento o di un potenziale futuro danneggiamento:</i>	Manutenzioni incontrollate
<i>Potenziali fattori di dispersione delle fibre e di esposizione degli occupanti</i>	Manutenzioni incontrollate
<i>Figure potenzialmente esposte</i>	Manutentori

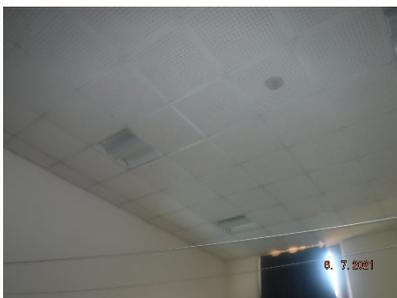
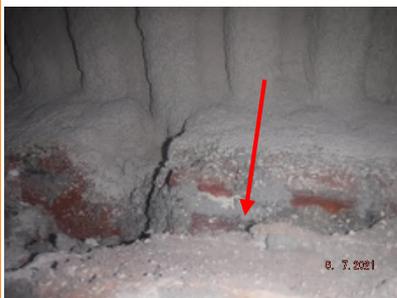
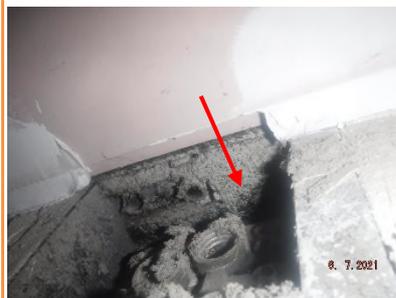
MCA: **INTONACO**

Tipo di materiale	Amianto floccato
Estensione	6.000 mq (come area interessata dalla presenza dei materiali)
Friabilità	Friabile
Rivestimenti o trattamenti superficiali	Nessuno
Condizioni del materiale	Integro
Area danneggiata	<10%
Accessibilità	Altezza dal pavimento di circa 4 m; applicazioni confinate dal controsoffitto
Cause presumibili del deterioramento o di un potenziale futuro danneggiamento:	Manutenzioni incontrollate
Potenziali fattori di dispersione delle fibre e di esposizione degli occupanti	Manutenzioni incontrollate
Figure potenzialmente esposte	Personale lavorante, utenti, manutentori

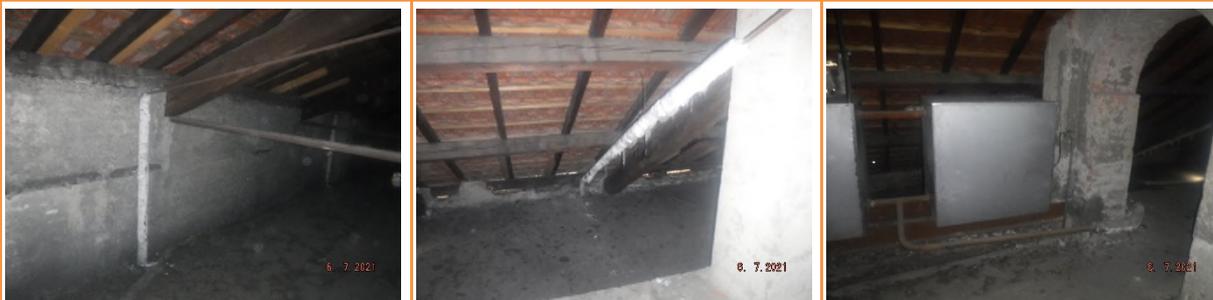
MCA: **RIVESTIMENTO CEMENTIZIO**

<i>Tipo di materiale</i>	Cemento-amianto
<i>Estensione</i>	100 m (1 linea, diametro 10 cm)
<i>Friabilità</i>	Friabile
<i>Rivestimenti o trattamenti superficiali</i>	Nessuno
<i>Condizioni del materiale</i>	Il rivestimento appare danneggiato in più punti, con parti cadute a terra
<i>Area danneggiata</i>	>10%
<i>Accessibilità</i>	Altezza dal pavimento inferiore a 2 m; altezza massima 3 m; sottotetti abitualmente non frequentati dagli occupanti
<i>Cause presumibili del deterioramento o di un potenziale futuro danneggiamento:</i>	Contatti accidentali, manutenzioni incontrollate
<i>Potenziali fattori di dispersione delle fibre e di esposizione degli occupanti</i>	Contatti accidentali, manutenzioni incontrollate
<i>Figure potenzialmente esposte</i>	Personale lavorante, manutentori

Sottotetti	AMIANTO	Tubazioni	Crosta cementizia	100 m	2c Materiale danneggiato	VERSAR 2	---	---	Controllo periodico ANNUALE Rimozione quanto prima possibile
Corridoio cantine lato via Tadino	FAV	Tubazioni	Coibente	10 m	---	---	---	Lane minerali Canc. 2	Manipolazione con cautele
Piani da interrato a copertura – Cavedio canna fumaria	FAV	Tubazioni	Coibente	25 m	---	---	---	Lane minerali Canc. 2	Manipolazione con cautele
Piani da rialzato a secondo - Bagni	FAV	Controsoffitti	Pannelli	400 mq	---	---	---	Lane minerali Canc. 2	Manipolazione con cautele

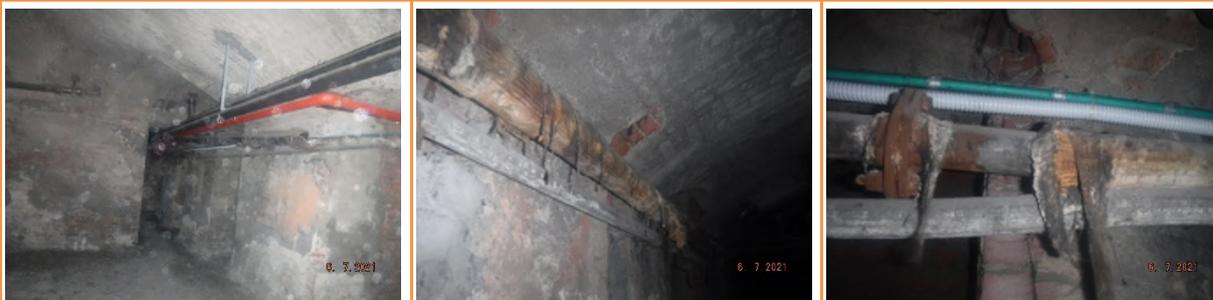
FAV: **COIBENTE**

Tipo di materiale	Lane minerali
Estensione	10 m (2 linee in unica coibentazione, diametro 15 cm)
Friabilità	Friabile
Rivestimenti o trattamenti superficiali	Cartone e garza
Condizioni del materiale	Il rivestimento in cartone è danneggiato in alcuni punti
Area danneggiata	<10%
Accessibilità	Altezza dal pavimento di circa 2 m
Cause presumibili del deterioramento o di un potenziale futuro danneggiamento:	Manutenzioni incontrollate
Potenziali fattori di dispersione delle fibre e di esposizione degli occupanti	Manutenzioni incontrollate
Figure potenzialmente esposte	Manutentori

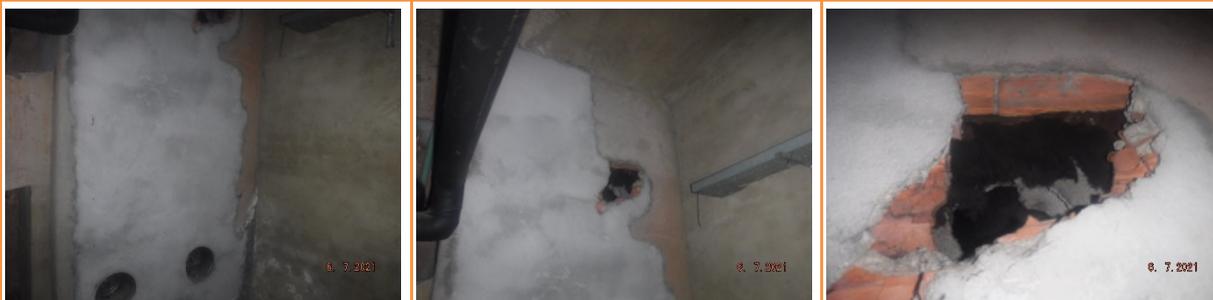
FAV: **COIBENTE**

Tipo di materiale	Lane minerali
Estensione	25 m
Friabilità	Friabile
Rivestimenti o trattamenti superficiali	Nessuno
Condizioni del materiale	Mediamente integro
Area danneggiata	<10%
Accessibilità	Canna fumaria in gran parte confinata nella muratura
Cause presumibili del deterioramento o di un potenziale futuro danneggiamento:	Manutenzioni incontrollate
Potenziali fattori di dispersione delle fibre e di esposizione degli occupanti	Manutenzioni incontrollate
Figure potenzialmente esposte	Manutentori

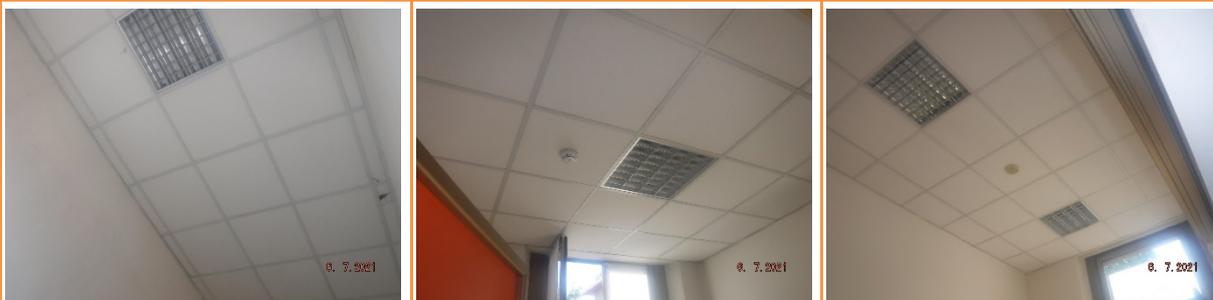
FAV: **PANNELLI**

Tipo di materiale	Lane minerali
Estensione	400 mq
Friabilità	Friabile
Rivestimenti o trattamenti superficiali	Nessuno
Condizioni del materiale	I pannelli sono nel complesso integri
Area danneggiata	<10%
Accessibilità	Altezza dal pavimento di circa 3 m
Cause presumibili del deterioramento o di un potenziale futuro danneggiamento:	Manutenzioni incontrollate
Potenziali fattori di dispersione delle fibre e di esposizione degli occupanti	Manutenzioni incontrollate
Figure potenzialmente esposte	Manutentori

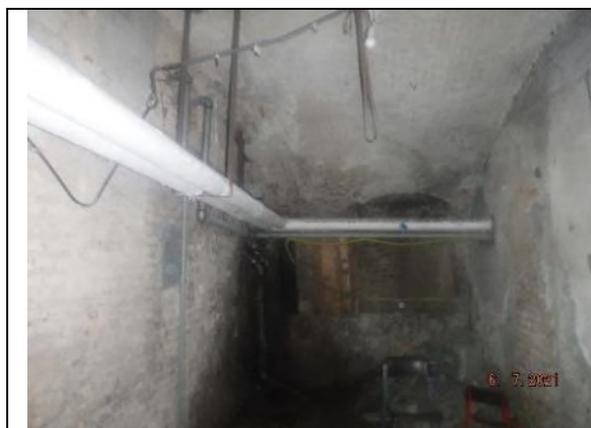
Tubazioni con rivestimento in cemento-amianto nelle cantine

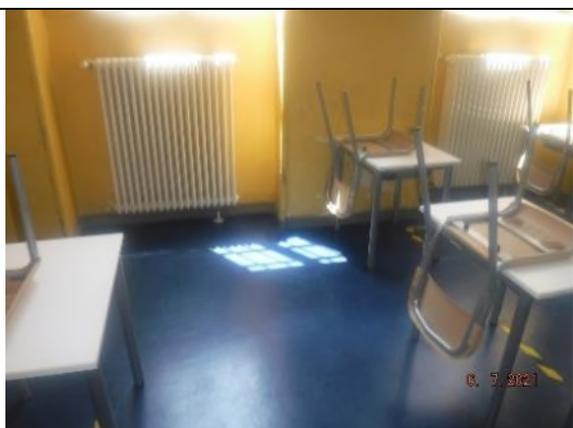
Pavimentazione di un'aula della scuola primaria al piano terra con collante bituminoso contenente amianto
