Servizio di censimento e monitoraggio di manufatti
contenenti amianto e fibre artificiali vetrose negli
immobili del Comune di Milano e servizi accessori
App. n. 80/2019

RELAZIONE DI MONITORAGGIO PERIODICO DEI MATERIALI CONTENENTI AMIANTO E/O DI FIBRE ARTIFICIALI VETROSE

VIA FELICE CASATI 6/ VIA ALESSANDRO TADINO 12,
MILANO

SCUOLA PRIMARIA – n. prog. 507 (civ. Casati 6)
NIDO D'INFANZIA – n. prog. 1831 (civ. Tadino 12)

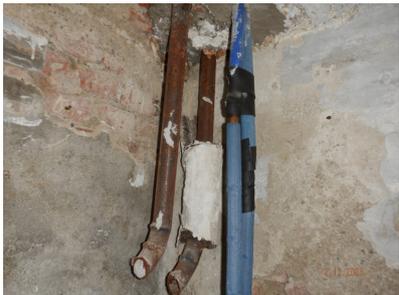
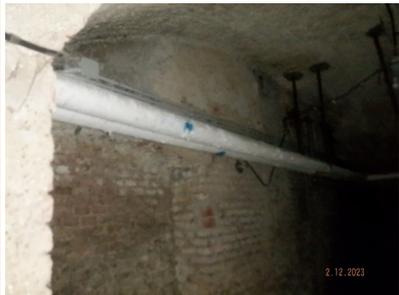
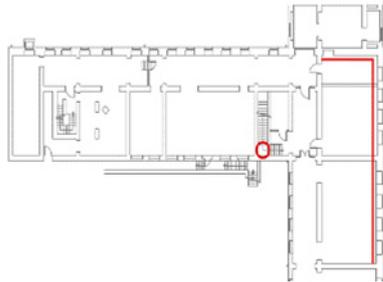
Tabella 3.1				
Area: CANTINE				
Installazione: TUBAZIONI				
MCA: RIVESTIMENTO CEMENTIZIO

Aggiornamento della valutazione del rischio		Data monitoraggio	Data precedente monitoraggio	
		02/12/2023 13/12/2023	21/07/2023	
<i>Definizione secondo DM 6/9/1994</i>	Esito valutazione	2c - Materiale danneggiato	2c - Materiale danneggiato	
	Misure d'intervento	Rimozione	Rimozione	
<i>Indice VERSAR</i>	Esito valutazione	3	3	
	Misure d'intervento	Rimozione programmata	Rimozione programmata	
<i>Indice di Degrado</i>	Esito valutazione	---	---	
	Misure d'intervento	---	---	
<i>Definizione secondo linee guida 25/3/2015 e 12/11/2016</i>	Esito valutazione	---	---	
	Misure d'intervento	---	---

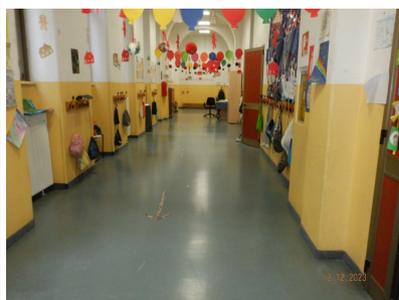
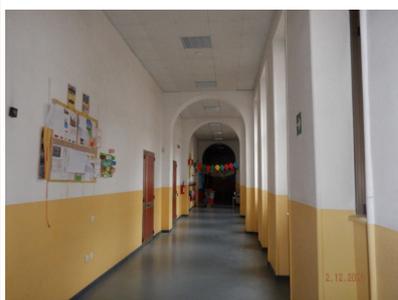
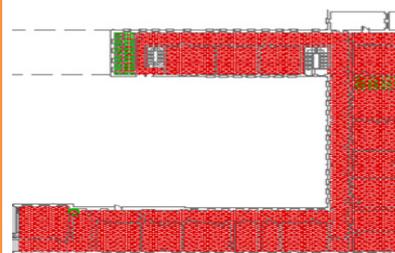
Tabella 3.2

Area: **PIANI DA RIALZATO A SECONDO SCUOLA PRIMARIA – AULE E CORRIDOI**

Installazione: **PAVIMENTAZIONI**

MCA: **COLLANTE**

Aggiornamento della valutazione del rischio		Data monitoraggio	Data precedente monitoraggio
		02/12/2023 13/12/2023	21/07/2023
<i>Definizione secondo DM 6/9/1994</i>	Esito valutazione	2a – Materiale integro non suscettibile di danneggiamento	2a – Materiale integro non suscettibile di danneggiamento
	Misure d'intervento	Controllo periodico	Controllo periodico
<i>Indice VERSAR</i>	Esito valutazione	5	5
	Misure d'intervento	Monitoraggio periodico	Monitoraggio periodico
<i>Indice di Degrado</i>	Esito valutazione	---	---
	Misure d'intervento	---	---
<i>Definizione secondo linee guida 25/3/2015 e 12/11/2016</i>	Esito valutazione	---	---
	Misure d'intervento	---	---

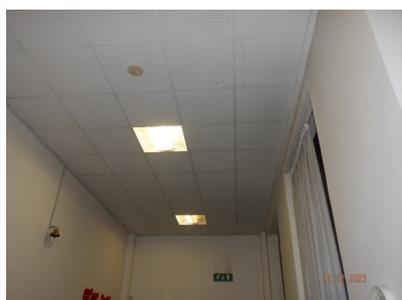
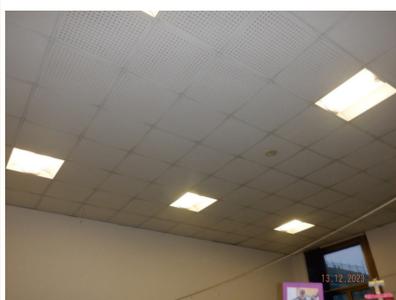
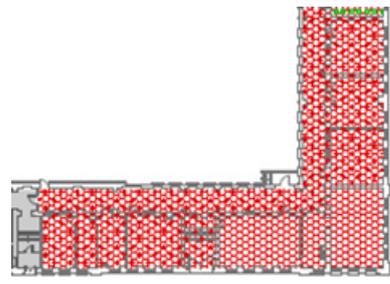
Tabella 3.3

Area: **PIANI DA RIALZATO A SECONDO – TUTTI I LOCALI ECCETTO ABITAZIONE CUSTODE**

Installazione: **PARETI / PLAFONI**

MCA: **INTONACO**

Aggiornamento della valutazione del rischio		<i>Data monitoraggio</i>	<i>Data precedente monitoraggio</i>
		02/12/2023 13/12/2023	21/07/2023
<i>Definizione secondo DM 6/9/1994</i>	Esito valutazione	2b – Materiale integro suscettibile di danneggiamento	2b – Materiale integro suscettibile di danneggiamento
	Misure d'intervento	Controllo periodico	Controllo periodico
<i>Indice VERSAR</i>	Esito valutazione	2	2
	Misure d'intervento	Rimozione quanto prima possibile	Rimozione quanto prima possibile
<i>Indice di Degrado</i>	Esito valutazione	---	---
	Misure d'intervento	---	---
<i>Definizione secondo linee guida 25/3/2015 e 12/11/2016</i>	Esito valutazione	---	---
	Misure d'intervento	---	---

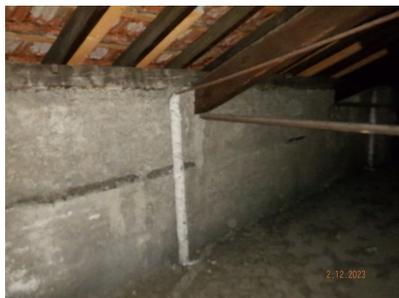
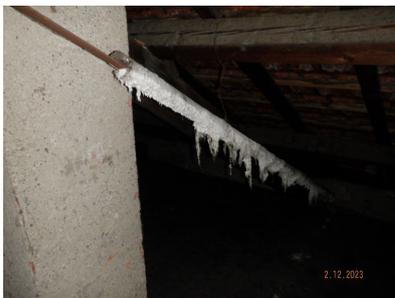
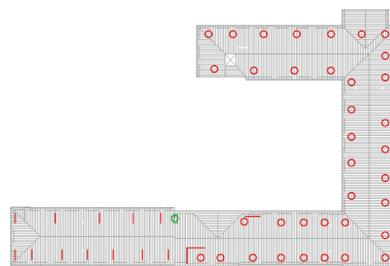
Tabella 3.4

Area: **SOTTOTETTI**

Installazione: **TUBAZIONI**

MCA: **RIVESTIMENTO CEMENTIZIO**

Aggiornamento della valutazione del rischio		Data monitoraggio	Data precedente monitoraggio
		02/12/2023 13/12/2023	21/07/2023
<i>Definizione secondo DM 6/9/1994</i>	Esito valutazione	2c - Materiale danneggiato	2c - Materiale danneggiato
	Misure d'intervento	Rimozione	Rimozione
<i>Indice VERSAR</i>	Esito valutazione	2	2
	Misure d'intervento	Rimozione quanto prima possibile	Rimozione quanto prima possibile
<i>Indice di Degrado</i>	Esito valutazione	---	---
	Misure d'intervento	---	---
<i>Definizione secondo linee guida 25/3/2015 e 12/11/2016</i>	Esito valutazione	---	---
	Misure d'intervento	---	---

Si convalidano le situazioni di ammaloramento che riguardano le tubazioni nel sottotetto, soprattutto nell'ala lungo via Tadino, con materiale caduto sul piano di calpestio sottostante. Si consiglia la rimozione dei suddetti materiali in tempi brevi.

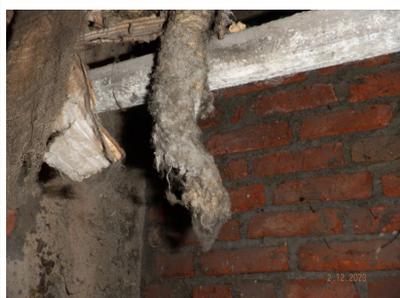
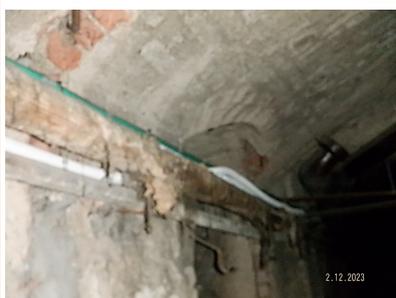
Tabella 3.5

Area: **CORRIDOIO CANTINE LATO VIA TADINO**

Installazione: **TUBAZIONI**

FAV: **COIBENTE**

Aggiornamento della valutazione del rischio		Data monitoraggio	Data precedente monitoraggio
		02/12/2023 13/12/2023	21/07/2023
<i>Definizione secondo DM 6/9/1994</i>	Esito valutazione	---	---
	Misure d'intervento	---	---
<i>Indice VERSAR</i>	Esito valutazione	---	---
	Misure d'intervento	---	---
<i>Indice di Degrado</i>	Esito valutazione	---	---
	Misure d'intervento	---	---
<i>Definizione secondo linee guida 25/3/2015 e 12/11/2016</i>	Esito valutazione	Lane minerali H351 (DLGS-2ES < 6 µm - contenuto ox >18%) Cancerogeno di categoria 2 - Sospettato di provocare il cancro per inalazione	Lane minerali H351 (DLGS-2ES < 6 µm - contenuto ox >18%) Cancerogeno di categoria 2 - Sospettato di provocare il cancro per inalazione
	Misure d'intervento	Manipolazione con cautele	Manipolazione con cautele

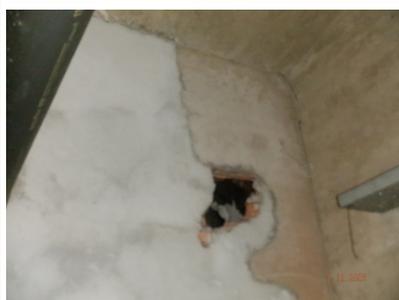
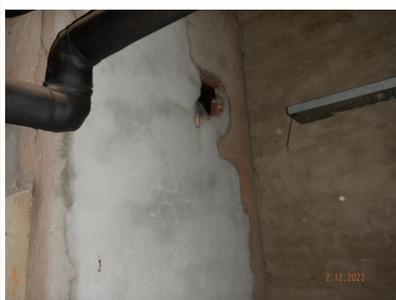
Tabella 3.6

Area: **PIANI DA INTERRATO A COPERTURA – CAVEDIO CANNA FUMARIA**

Installazione: **TUBAZIONI**

FAV: **COIBENTE**

Aggiornamento della valutazione del rischio		Data monitoraggio	Data precedente monitoraggio
		02/12/2023 13/12/2023	21/07/2023
<i>Definizione secondo DM 6/9/1994</i>	Esito valutazione	---	---
	Misure d'intervento	---	---
<i>Indice VERSAR</i>	Esito valutazione	---	---
	Misure d'intervento	---	---
<i>Indice di Degrado</i>	Esito valutazione	---	---
	Misure d'intervento	---	---
<i>Definizione secondo linee guida 25/3/2015 e 12/11/2016</i>	Esito valutazione	Lane minerali H351 (DLGS-2ES < 6 µm - contenuto ox >18%) Cancerogeno di categoria 2 - Sospettato di provocare il cancro per inalazione	Lane minerali H351 (DLGS-2ES < 6 µm - contenuto ox >18%) Cancerogeno di categoria 2 - Sospettato di provocare il cancro per inalazione
	Misure d'intervento	Manipolazione con cautele	Manipolazione con cautele

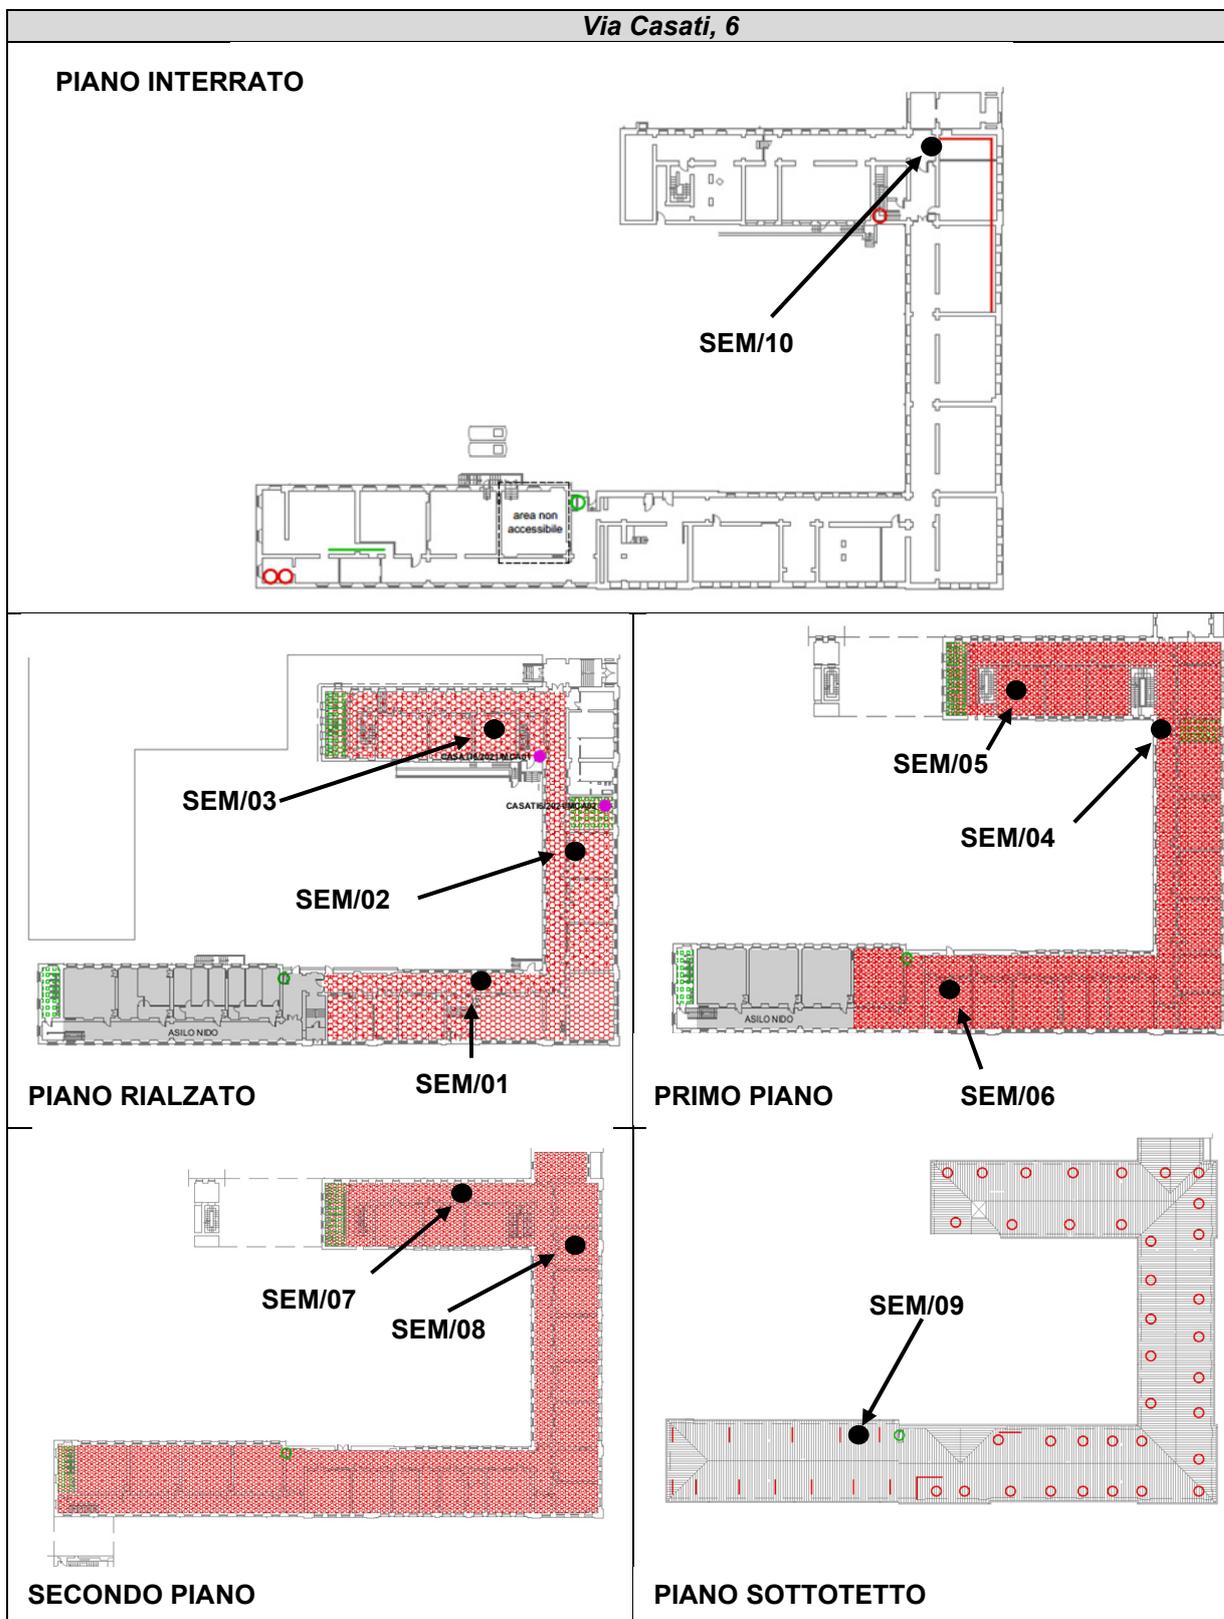
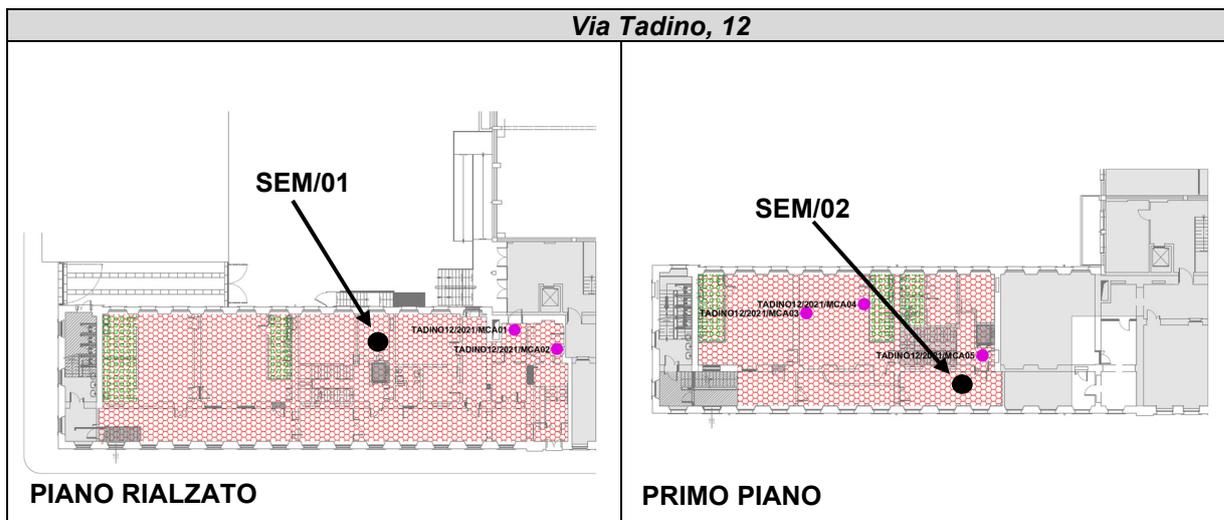
Figura 4.1 – Ubicazione dei punti di prelievo di fibre aerodisperse

Nelle figure seguenti è evidenziata l'ubicazione dei punti di monitoraggio delle fibre aerodisperse (figure. 4.1).
