Servizio di censimento e monitoraggio di manufatti contenenti amianto e fibre artificiali vetrose negli immobili del Comune di Milano e servizi accessori
App. n. 80/2019

ATTUAZIONE DEL PROGRAMMA DI
CONTROLLO DEI MATERIALI DI AMIANTO IN
SEDE AI SENSI DEL DM 6 SETTEMBRE 1994

RELAZIONE DI MONITORAGGIO PERIODICO DEI MATERIALI CONTENENTI AMIANTO E/O DI FIBRE ARTIFICIALI VETROSE

VIA GUSTAVO FARA, 32 – MILANO
SCUOLA SECONDARIA DI I GRADO – n. prog. 812

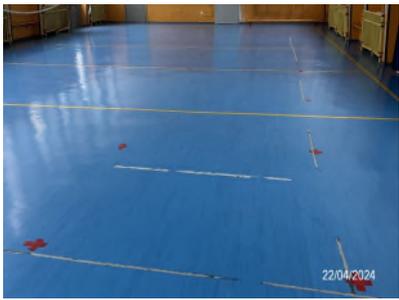
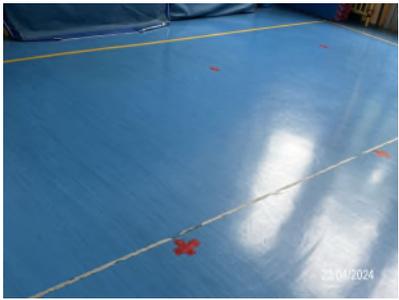
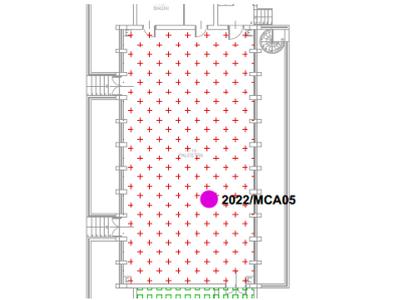
Tabella 3.1			
Area: PIANO TERRA – PALESTRA			
Installazione: PAVIMENTAZIONI			
MCA: COLLANTE

Aggiornamento della valutazione del rischio		Data monitoraggio	Data precedente monitoraggio
		22/04/2024	20/04/2023
<i>Definizione secondo DM 6/9/1994</i>	Esito valutazione	2a – Materiale integro non suscettibile di danneggiamento	2a – Materiale integro non suscettibile di danneggiamento
	Misure d'intervento	Controllo periodico	Controllo periodico
<i>Indice VERSAR</i>	Esito valutazione	5	5
	Misure d'intervento	Monitoraggio periodico	Monitoraggio periodico
<i>Indice di Degrado</i>	Esito valutazione	---	---
	Misure d'intervento	---	---
<i>Definizione secondo linee guida 25/3/2015 e 12/11/2016</i>	Esito valutazione	---	---
	Misure d'intervento	---	---

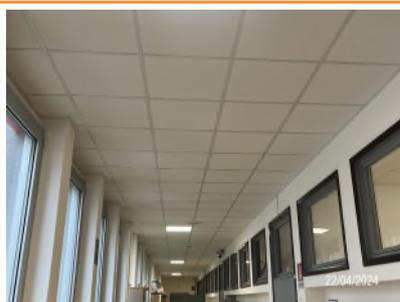
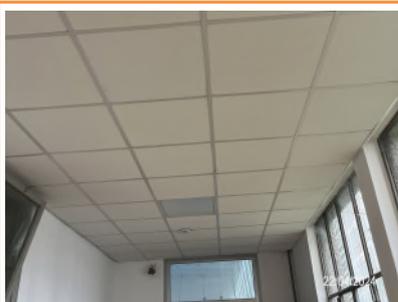
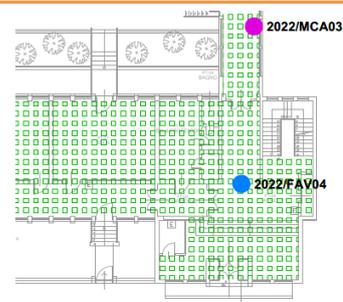
Tabella 3.2

Aggiornamento della valutazione del rischio		Data monitoraggio	Data precedente monitoraggio
		22/04/2024	20/04/2023
<i>Definizione secondo DM 6/9/1994</i>	Esito valutazione	---	---
	Misure d'intervento	---	---
<i>Indice VERSAR</i>	Esito valutazione	---	---
	Misure d'intervento	---	---
<i>Indice di Degrado</i>	Esito valutazione	---	---
	Misure d'intervento	---	---
<i>Definizione secondo linee guida 25/3/2015 e 12/11/2016</i>	Esito valutazione	Lane minerali H351 (DLGS-2ES < 6 µm - contenuto ox >18%) Cancerogeno di categoria 2 - Sospettato di provocare il cancro per inalazione	Lane minerali H351 (DLGS-2ES < 6 µm - contenuto ox >18%) Cancerogeno di categoria 2 - Sospettato di provocare il cancro per inalazione
	Misure d'intervento	Manipolazione con cautele	Manipolazione con cautele

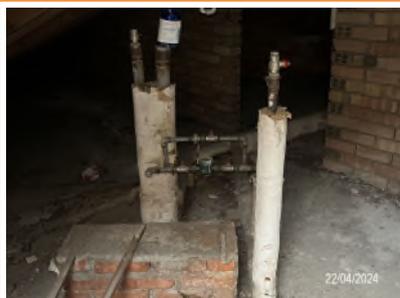
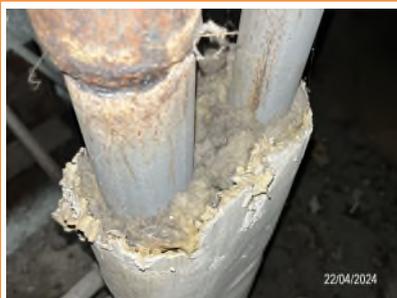
Tabella 3.3

Aggiornamento della valutazione del rischio		Data monitoraggio	Data precedente monitoraggio
		22/04/2024	20/04/2023
<i>Definizione secondo DM 6/9/1994</i>	Esito valutazione	---	---
	Misure d'intervento	---	---
<i>Indice VERSAR</i>	Esito valutazione	---	---
	Misure d'intervento	---	---
<i>Indice di Degrado</i>	Esito valutazione	---	---
	Misure d'intervento	---	---
<i>Definizione secondo linee guida 25/3/2015 e 12/11/2016</i>	Esito valutazione	Lane minerali H351 (DLGS-2ES < 6 µm - contenuto ox >18%) Cancerogeno di categoria 2 - Sospettato di provocare il cancro per inalazione	Lane minerali H351 (DLGS-2ES < 6 µm - contenuto ox >18%) Cancerogeno di categoria 2 - Sospettato di provocare il cancro per inalazione
	Misure d'intervento	Manipolazione con cautele	Manipolazione con cautele

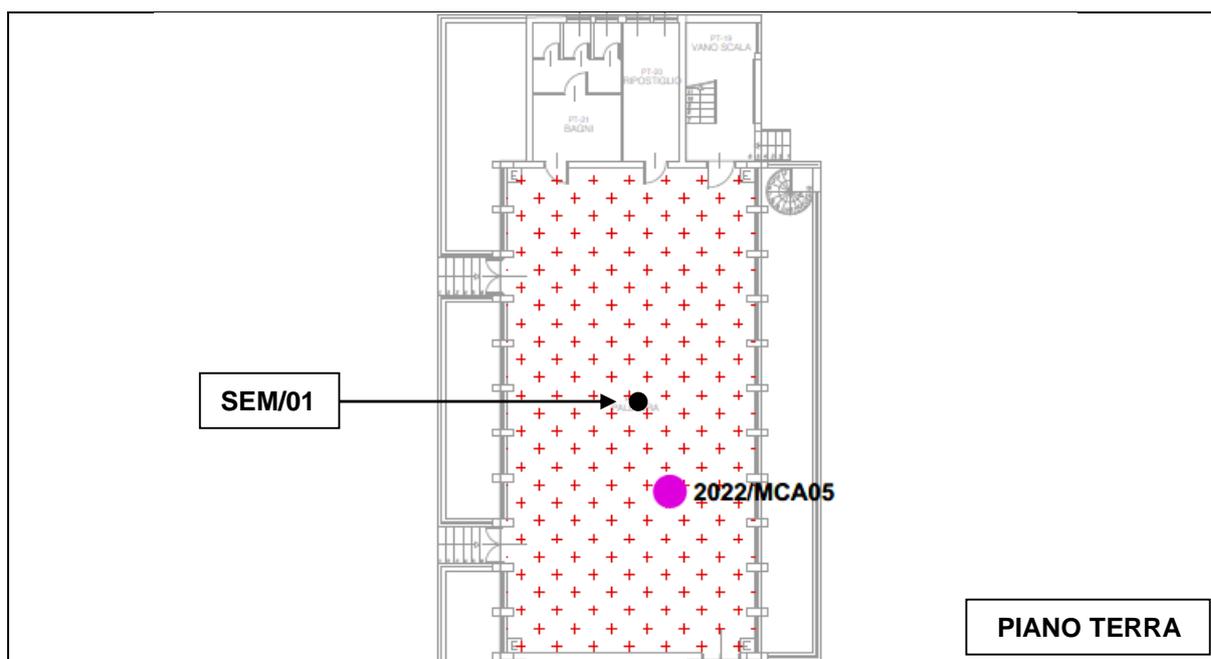
Nella figura seguente è evidenziata l'ubicazione dei punti di monitoraggio delle fibre aerodisperse (fig. 4.1).

Figura 4.1 – Ubicazione dei punti di prelievo di fibre aerodisperse

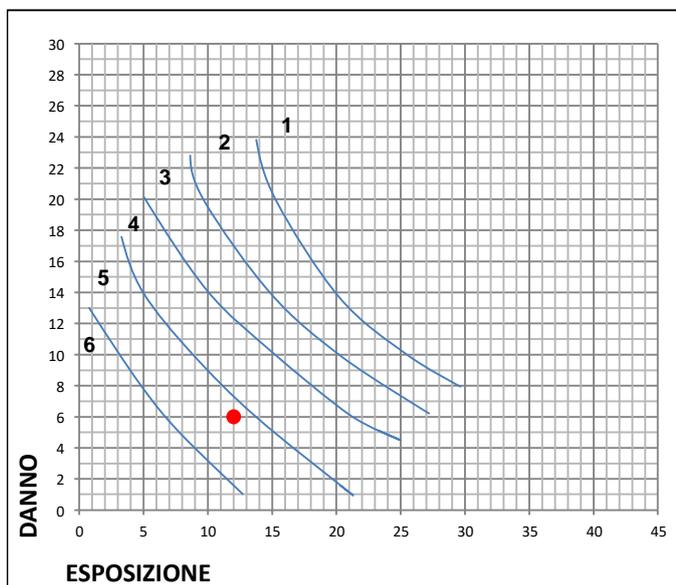
Interpretazione dati (grado di urgenza della bonifica)	
ZONA 1	Rimozione immediata
ZONA 2	Rimozione quanto prima possibile. La rimozione può essere rimandata alla prima occasione utile (es. vacanze estive in una scuola), ma senza aspettare l'occasione di un intervento di manutenzione straordinaria dello stabile.
ZONA 3	Rimozione programmata. La rimozione può essere affrontata nell'ambito dei programmi di manutenzione e ristrutturazione dell'edificio
ZONA 4	Riparazione. Le aree danneggiate dovrebbero essere sistemate con interventi limitati di confinamento o incapsulamento.
ZONA 5	Monitoraggio periodico. Controllo periodico delle aree al fine di assicurare che non si verifichino danni ulteriori.
ZONA 6	Nessuna azione immediata. Rilascio di fibre improbabile. Non occorre attuare alcun intervento.
