Servizio di censimento e monitoraggio di manufatti
contenenti amianto e fibre artificiali vetrose negli
immobili del Comune di Milano e servizi accessori
App. n. 80/2019

Rev. n. 00 Data emissione 26/07/2022

**RELAZIONE CENSIMENTO AMIANTO E
VALUTAZIONE DEL RISCHIO
DEI MATERIALI CONTENENTI AMIANTO E/O DI FIBRE
ARTIFICIALI VETROSE**

VIA LUIGI GALVANI, 7-9 - MILANO
SCUOLA DELL'INFANZIA E PRIMARIA – n. prog. 884

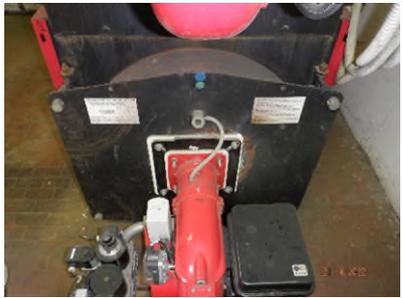
Piano	Area/locale	Installazione indagata	Materiale rilevato / Rif. campione	Esito	Riferimento fotografico
Piano interrato	Centrale termica <i>(Caldaia 1-2 ICI 2003)</i>	Bruciatori	Guarnizione anteriore e posteriore Campione: Galvani7-9/2022/FAV02 Galvani7-9/2022/FAV03	<i>Assenza di amianto e FAV</i>

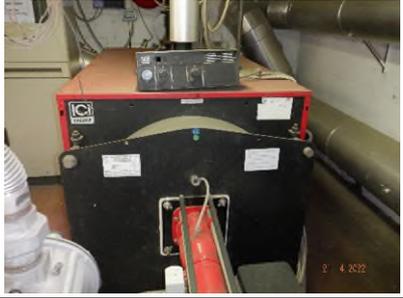
Centrale termica <i>(Caldaia 3 ICI 2003)</i>	Bruciatore	Guarnizione Campione: Galvani7-9/2022/FAV04	<i>Assenza di amianto e FAV</i>

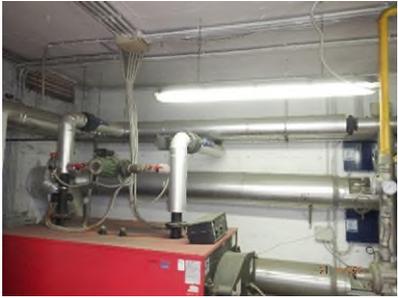
Piano	Area/locale	Installazione indagata	Materiale rilevato / Rif. campione	Esito	Riferimento fotografico
Piano interrato	Centrale termica	Tubazioni rivestite lamierino	Coibente FAV Campione: Galvani7-9/2022/FAV08	<i>FAV pericolose</i>

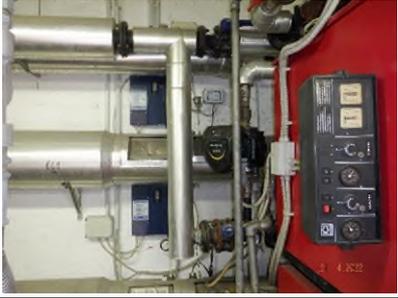
Flange	Guarnizione Campione: Galvani7-9/2022/MCA09	<i>Assenza di amianto</i>

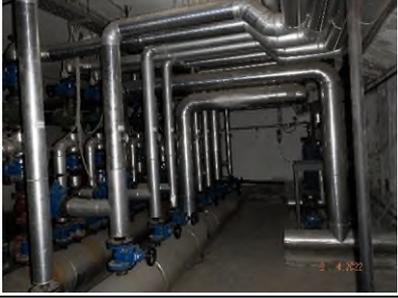
Sotto-centrale	Tubazioni rivestite lamierino	Coibente FAV Campioni: Galvani7-9/FAV2 Galvani7-9/2022/FAV01	<i>FAV pericolose</i>

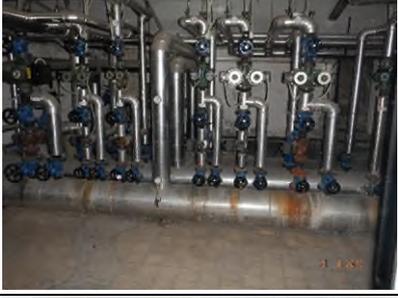
Flange	Guarnizioni Campioni: Galvani7-9/MCA3 Galvani7-9/2022/MCA03	<i>Assenza di amianto</i>

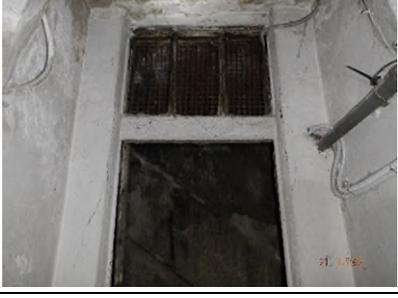
Infissi	Stucco Campione: Galvani7-9/MCA2	<i>Assenza di amianto</i>

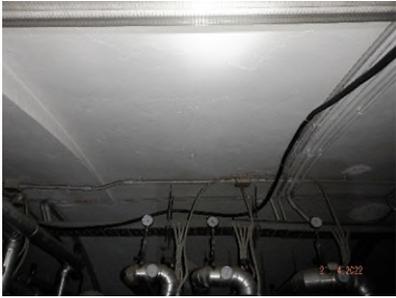
Piano	Area/locale	Installazione indagata	Materiale rilevato / Rif. campione	Esito	Riferimento fotografico
Piano interrato	Centrale termica e sotto-centrale	Plafoni	Muratura senza intonaci o rivestimenti di tipo fibroso	<i>Assenza di amianto</i>

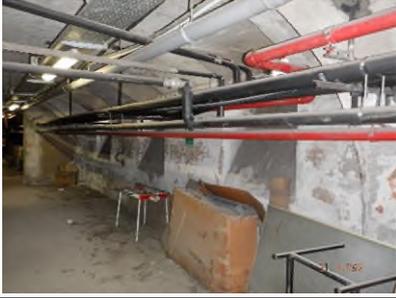
Cantine	Tubazioni	Coibente neoprene	<i>Assenza di amianto e FAV</i>

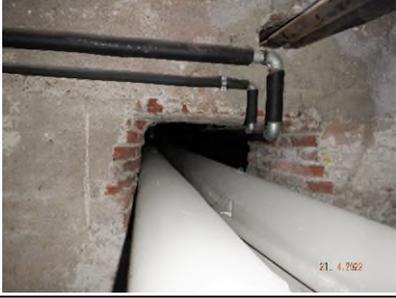
Tubazioni rivestite plastica	Coibente FAV Campione: Galvani7-9/FAV1	<i>FAV pericolose</i>

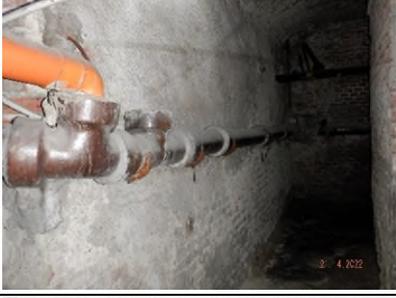
Canali (Scarichi)	Giunzioni cementizie Campioni: Galvani7-9/MCA1 Galvani7-9/MCA5	<i>Assenza di amianto</i>

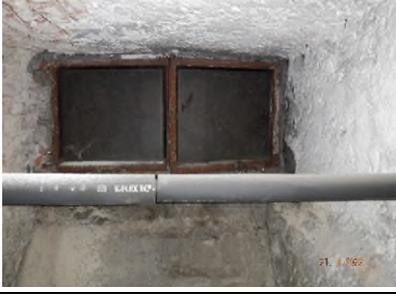
Infissi	Stucco Campione: Galvani7-9/2022/MCA02	<i>Assenza di amianto</i>

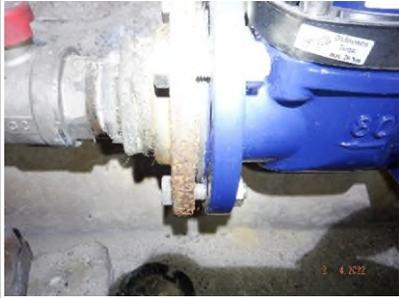
Piano	Area/locale	Installazione indagata	Materiale rilevato / Rif. campione	Esito	Riferimento fotografico
Piano interrato	Cantine	Flange	Guarnizioni in gomma	<i>Assenza di amianto</i>

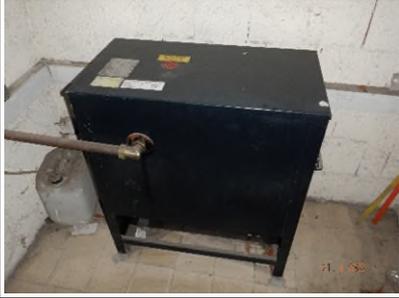
Locale macchine ascensore	Motore	Oleodinamico	<i>Assenza di amianto</i>

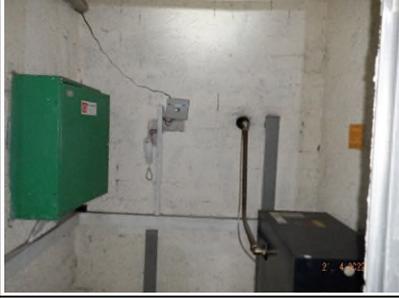
Pareti e plafoni	Intonaco Campione: Galvani7-9/2022/MCA01	<i>Assenza di amianto</i>

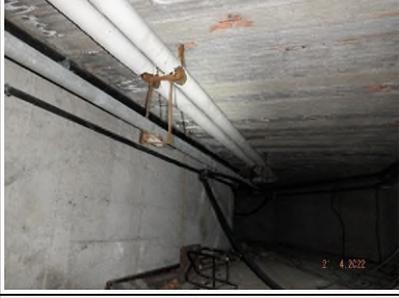
Cavedio impianti	Tubazioni rivestite cemento	Crosta cementizia Campione: Galvani7-9/MCA7	<i>Assenza di amianto e FAV</i>

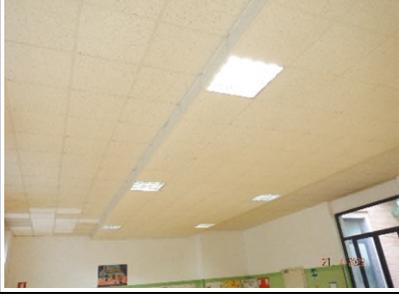
Coibente sughero					
Da piano interrato a terra	Refettorio	Controsoffitti	Pannelli FAV Campione: Galvani7-9/FAV3	<i>FAV pericolose</i>

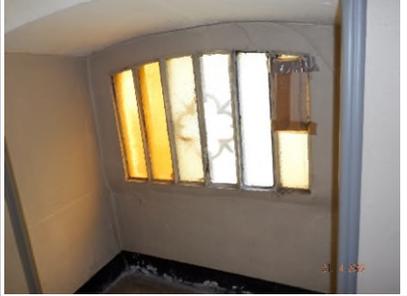
Piano	Area/locale	Installazione indagata	Materiale rilevato / Rif. campione	Esito	Riferimento fotografico
Piano terra	Vano scale lato primaria	Infisso	Stucco Campione: Galvani7-9/MCA6	<i>Assenza di amianto</i>

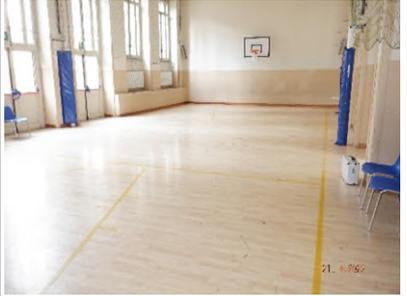
Palestra	Pavimentazione	Rivestimento in PVC	<i>Assenza di amianto</i>

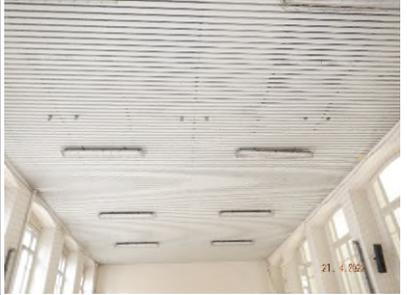
Collante Campione: Galvani7-9/2022/MCA04		
		Controsoffitti	Doghe metalliche	<i>Assenza di amianto e FAV</i>

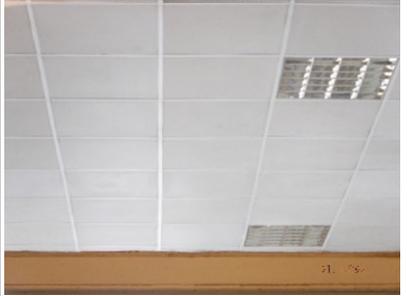
Secondo piano	Aule antecedenti i vani scale	Controsoffitti	Pannelli Campione: Galvani7-9/FAV5	<i>Assenza di amianto e FAV</i>

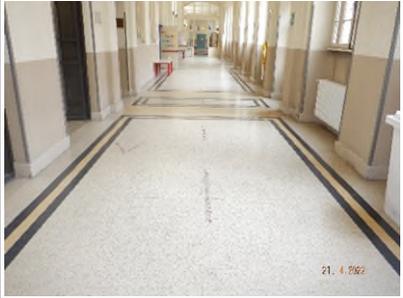
Piano	Area/locale	Installazione indagata	Materiale rilevato / Rif. campione	Esito	Riferimento fotografico
Piani da terra a secondo	Tutti i locali	Pavimentazioni	Piastrelle	<i>Assenza di amianto</i>

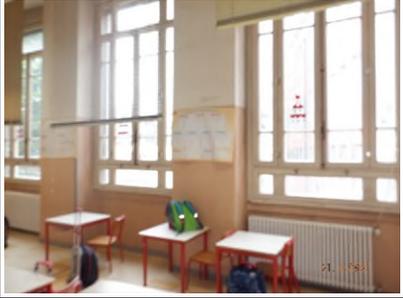
Infissi	Vetrocamere o fermavetro in silicone	<i>Assenza di amianto</i>

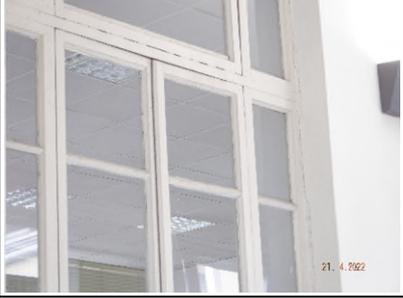
Infissi su corridoi	Vetri intelaiati	<i>Assenza di amianto</i>

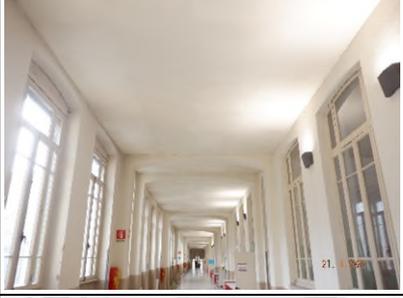
Plafoni	Muratura senza intonaci o rivestimenti di tipo fibroso	<i>Assenza di amianto</i>

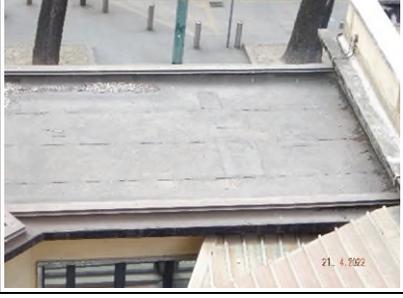
Coperture	Tetto piano tra corpo scuola e refettorio	Guaine	Bitume Campione: Galvani7-9/MCA15	<i>Assenza di amianto</i>

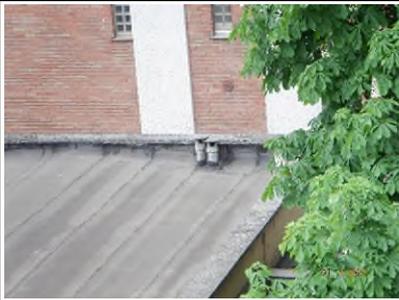
Comignoli	Fibrocemento Campioni: Galvani7-9/MCA12 Galvani7-9/MCA13	<i>Presenza di amianto</i>

<i>Tipo di materiale</i>	Cemento-amianto
<i>Estensione</i>	2 m
<i>Friabilità</i>	Non friabile
<i>Rivestimenti o trattamenti superficiali</i>	Nessuno
<i>Condizioni del materiale</i>	Il materiale appare nel complesso integro
<i>Area danneggiata</i>	<10%
<i>Accessibilità</i>	Altezza dal piano strada superiore a 2 m, copertura non dotata di accessi appositamente predisposti
<i>Cause presumibili del deterioramento o di un potenziale futuro danneggiamento:</i>	Manutenzioni incontrollate, agenti atmosferici
<i>Potenziali fattori di dispersione delle fibre e di esposizione degli occupanti</i>	Manutenzioni incontrollate, agenti atmosferici
<i>Figure potenzialmente esposte</i>	Manutentori

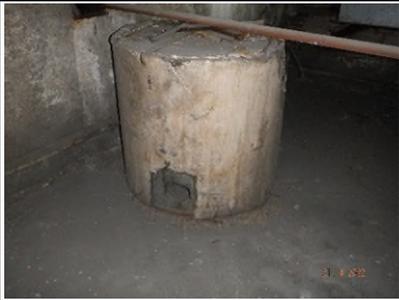
Sottotetto	Rifiuti	Rivestimento serbatoio Campione: Galvani7-9/2022/MCA05	<i>Assenza di amianto</i>

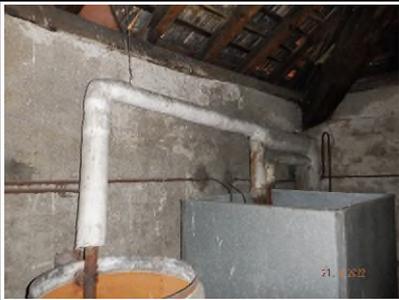
Tubazioni rivestite cemento	Crosta cementizia Campione: Galvani7-9/MCA/FAV1	<i>Assenza di amianto</i>

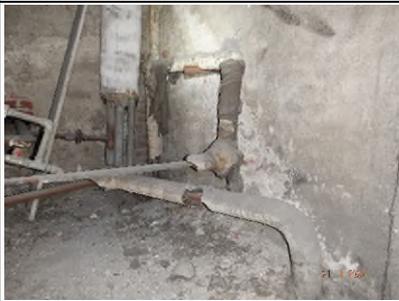
Coibente FAV Campione: Galvani7-9/MCA/FAV1	<i>FAV pericolose</i>	
	Tubazioni rivestite cemento	Crosta cementizia Campione: Galvani7-9/2022/MCA06	<i>Assenza di amianto e FAV</i>

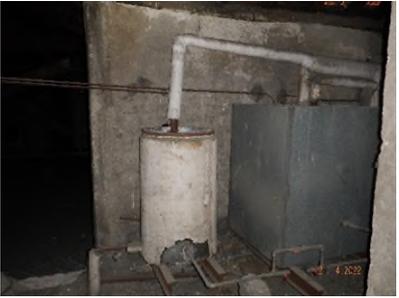
Piano	Area/locale	Installazione indagata	Materiale rilevato / Rif. campione	Esito	Riferimento fotografico
Coperture	Sottotetto	Rivestimento serbatoio	Crosta cementizia Campione: Galvani7-9/2022/MCA07	<i>Assenza di amianto e FAV</i>

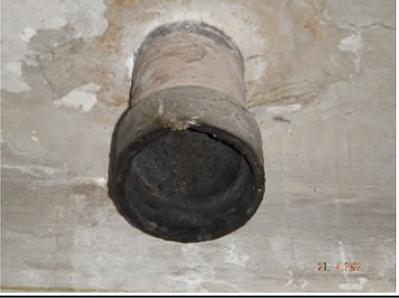
Coibente sughero		
		Canale <i>(Esalazioni)</i>	Fibrocemento Campione: Galvani7-9/2022/MCA08	<i>Presenza di amianto</i>

<i>Tipo di materiale</i>	Cemento-amianto
<i>Estensione</i>	1 m
<i>Friabilità</i>	Non friabile
<i>Rivestimenti o trattamenti superficiali</i>	Nessuno
<i>Condizioni del materiale</i>	Il materiale appare nel complesso integro
<i>Area danneggiata</i>	<10%
<i>Accessibilità</i>	Altezza dal pavimento superiore a 2 m, locale accessibile ai tecnici manutentori
<i>Cause presumibili del deterioramento o di un potenziale futuro danneggiamento:</i>	Manutenzioni incontrollate
<i>Potenziali fattori di dispersione delle fibre e di esposizione degli occupanti</i>	Manutenzioni incontrollate
<i>Figure potenzialmente esposte</i>	Manutentori

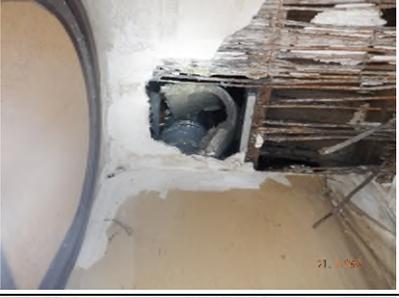
Tubazioni rivestite lamierino <i>(Evacuazione fumi caldaie)</i>	Coibente FAV Analogo Galvani7-9/2022/FAV07	<i>FAV pericolose</i>

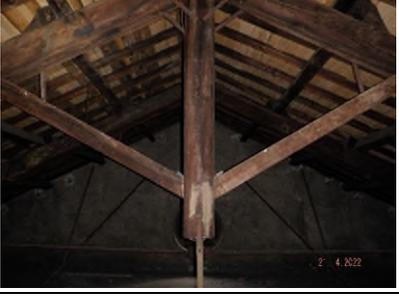
Orditura	Legno e cemento	<i>Assenza di amianto</i>

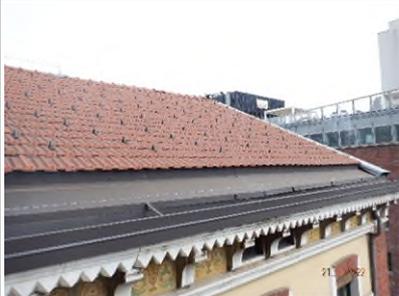
Piano	Area/locale	Installazione indagata	Materiale rilevato / Rif. campione	Esito	Riferimento fotografico
Coperture	Falde	Tegole	Laterizio	<i>Assenza di amianto</i>

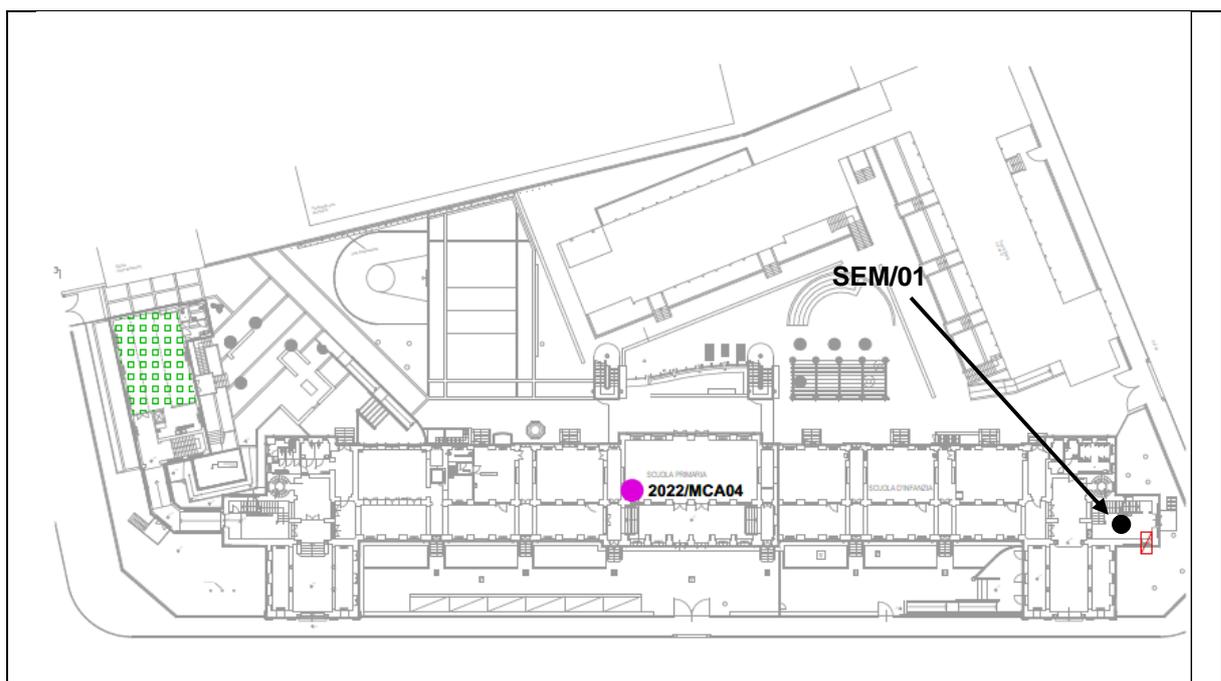
Figura 4.1 – Ubicazione dei punti di prelievo di fibre aerodisperse

Nella figura seguente è evidenziata l'ubicazione dei punti di monitoraggio delle fibre aerodisperse (fig. 4.1).

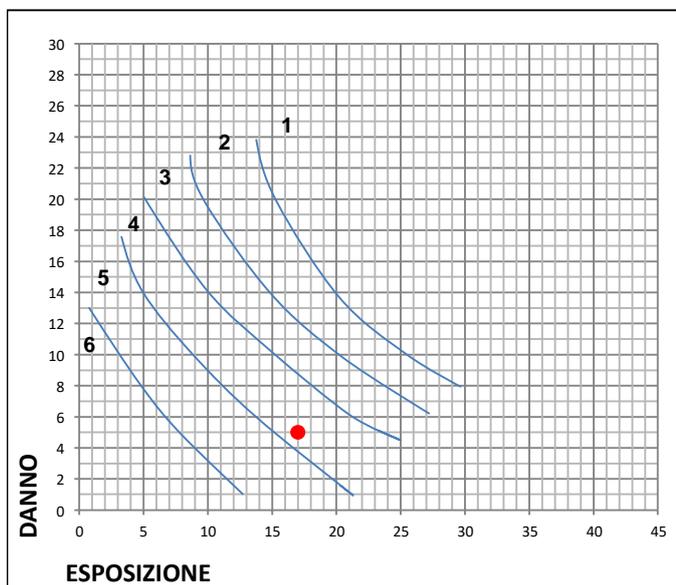
DANNO		
TIPOLOGIA DI DANNO	CLASSI	PUNTEGGIO
<i>Fisico</i>	Alto (5) Moderato (4) Basso (2) Nullo (0)	2
<i>Acqua</i>	Presente (3) Assente (0)	0
<i>Vicinanza a oggetti soggetti a manutenzione</i>	< 0,3 m (3) 0,3÷1,5 m (2) > 1,5 m (0)	0
<i>Tipologia di materiali</i>	Tubazioni (0) Caldaie/serbatoi (1) Sistemi vent. (3) Soffitto e pareti (4) Altro (0-4)	0
<i>Potenzialità di contatto</i>	Per distanze < 3 m Elevata (8) Media (5) Bassa (2)	2
	Per distanze > 3 m Elevata (5) Media (3) Bassa (0)	0
<i>Contenuto di asbesto</i>	1÷30% (1) 30÷50% (3) >50% (5)	1
TOTALE DANNO		5

ESPOSIZIONE		
TIPOLOGIA DI DANNO	CLASSI	PUNTEGGIO
<i>Friabilità</i>	Alta (6) Moderata (3) Bassa (1) Nessuna (0)	1
<i>Area</i>	< 1 mq (0) 1÷10 mq (1) 10÷100 mq (2) >100 mq (3)	1
<i>Struttura dei muri</i>	Grezza (4) Rugosa (3) Fine (2) Liscia (1)	1
<i>Ventilazione</i>	Presenti (1) Assenti (0) In aspirazione (4) In uscita (2)	0
<i>Movimento d'aria</i>	Elevata (5) Media (2) Bassa (0)	5
<i>Attività</i>	Elevata (5) Media (2) Bassa (0)	2
<i>Pavimentazione</i>	Moquettes (4) Piastrille (2) Calcestruzzo (1) Altro (1 - 4)	2
<i>Barriere</i>	Controsoffitto (1) Incapsulamento (2) Grate (3) Nessuno (4) Altro (0÷4)	4
<i>Popolazione</i>	< 10 (1) 10÷200 (2) 200÷500 (3) 500÷1000 (4) > 1000 (5)	1
TOTALE ESPOSIZIONE		17

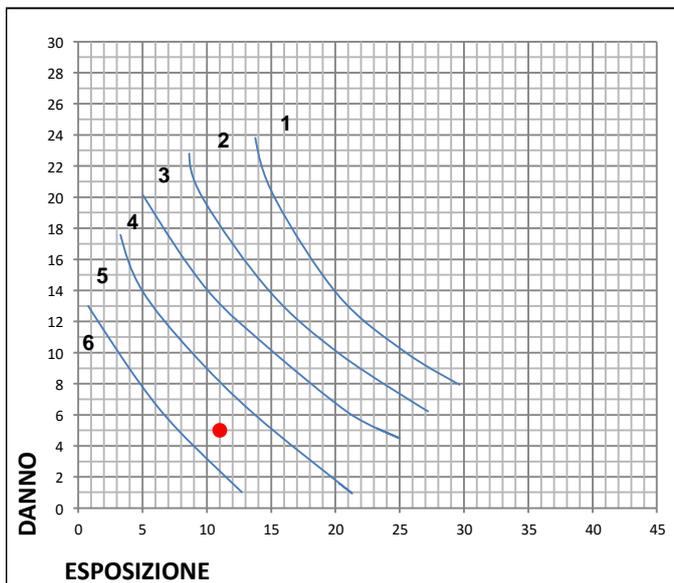
Edificio: via Luigi Galvani, 7-9
Ubicazione: sottotetto

Installazione: canale	3
Tipologia: fibrocemento

DANNO		
TIPOLOGIA DI DANNO	CLASSI	PUNTEGGIO
<i>Fisico</i>	Alto (5) Moderato (4) Basso (2) Nullo (0)	2
<i>Acqua</i>	Presente (3) Assente (0)	0
<i>Vicinanza a oggetti soggetti a manutenzione</i>	< 0,3 m (3) 0,3÷1,5 m (2) > 1,5 m (0)	0
<i>Tipologia di materiali</i>	Tubazioni (0) Caldaie/serbatoi (1) Sistemi vent. (3) Soffitto e pareti (4) Altro (0-4)	0
<i>Potenzialità di contatto</i>	Per distanze < 3 m Elevata (8) Media (5) Bassa (2)	2
	Per distanze > 3 m Elevata (5) Media (3) Bassa (0)	0
<i>Contenuto di asbesto</i>	1÷30% (1) 30÷50% (3) >50% (5)	1
TOTALE DANNO		5

ESPOSIZIONE		
TIPOLOGIA DI DANNO	CLASSI	PUNTEGGIO
<i>Friabilità</i>	Alta (6) Moderata (3) Bassa (1) Nessuna (0)	1
<i>Area</i>	< 1 mq (0) 1÷10 mq (1) 10÷100 mq (2) >100 mq (3)	0
<i>Struttura dei muri</i>	Grezza (4) Rugosa (3) Fine (2) Liscia (1)	1
<i>Ventilazione</i>	Presenti (1) Assenti (0) In aspirazione (4) In uscita (2)	0
<i>Movimento d'aria</i>	Elevata (5) Media (2) Bassa (0)	0
<i>Attività</i>	Elevata (5) Media (2) Bassa (0)	2
<i>Pavimentazione</i>	Moquettes (4) Piastrille (2) Calcestruzzo (1) Altro (1 - 4)	2
<i>Barriere</i>	Controsoffitto (1) Incapsulamento (2) Grate (3) Nessuno (4) Altro (0÷4)	4
<i>Popolazione</i>	< 10 (1) 10÷200 (2) 200÷500 (3) 500÷1000 (4) > 1000 (5)	1
TOTALE ESPOSIZIONE		11
